Projekt: Tragwerksuntersuchung Stadtmauer  
Ort: Offenburg  
Projekt-Nr.: 16-058

## Tragwerksuntersuchung Stadtmauer Offenburg

Unser Büro wurde beauftragt eine Tragwerksuntersuchung durchzuführen und anhand eines Schaden- und Mängelberichtes die erforderlichen Maßnahmen für eine denkmalgerechte Sanierung zu benennen und den dafür erforderlichen finanziellen Aufwand zu berechnen. Es wurden hierfür entsprechende Pläne erstellt, welche durch ein Aufmaß vor Ort und entsprechenden Fotomaterial erarbeitet wurden.

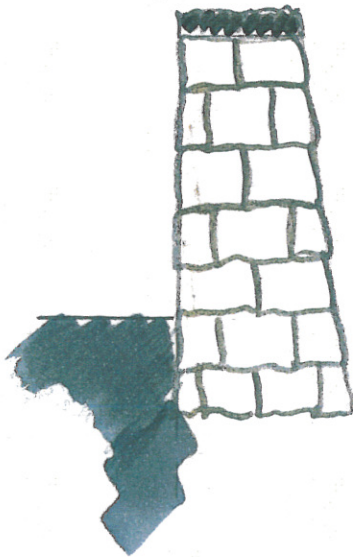
ZEMENTMÖRTEL  
BÜNDIG

Abdeckung aus hartem Zementmörtel bündig zur Mauerkante

Die nachträglich aufgebrachte Zementmörtelabdeckung mit und ohne Überstand weist an vielen Stellen Risse und Abplatzungen auf. Wie bereits beschrieben ist Zement im Verhältnis zum Naturstein sehr hart und so kommt es zwischen den Materialien zu Ablösungen. Auch hier kann Regenwasser ungehindert eindringen und zu massiven Schäden führen. Die obere Mauerschicht an der Krone ist in diesen Bereichen bis zu ca. 40 cm geschädigt und der Stein gebrochen oder abgeplatzt.

Vorsichtiges Abbrechen der Zementmörtelschicht und der aufgelockerten Mauerkrone bis auf feste Mauersubstanz, ca 20 - 40 cm Abtragshöhe. Die Steine werden sortiert, gereinigt und seitlich zum Wiedereinbau gelagert.

Herstellen einer neuen Mauerkrone als neue Steinschicht mit den vorhandenen und dem Bestand angepassten neuen Material mit Neigung nach außen, so dass das Wasser ablaufen kann.

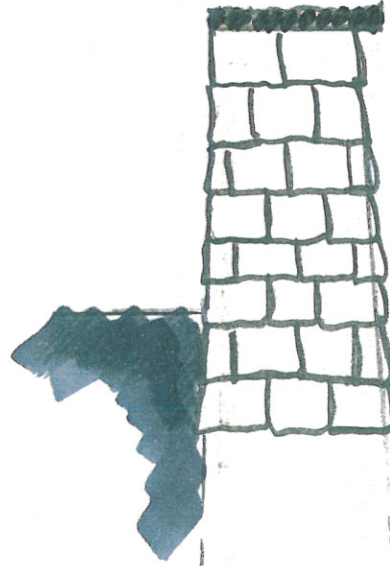
ZEMENTMÖRTEL  
ÜBERSTAND

Abdeckung aus hartem Zementmörtel mit Überstand über Mauerkante

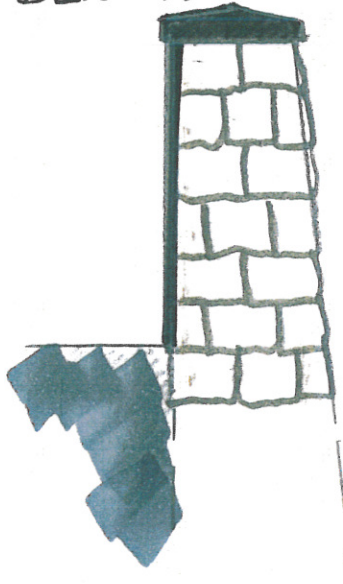
STEINPLATTE/  
BETONPLATTE

Die bestehenden historischen Steinplatten weisen an einigen Stellen Abplatzungen und Risse, sowie Verwitterungserscheinungen auf. Die Verfugung zwischen den einzelnen Platten ist in einigen Bereichen mangelhaft und defekt, so dass hier Wasser eindringen kann.

Abnehmen der Abdeckplatten, sortieren und seitlich zum Wiedereinbau lagern. Mauerkrone sanieren (siehe Punkt vorher). Einbau der gelagerten Platten, sowie dem Bestand angepasste neue Steinplatten.

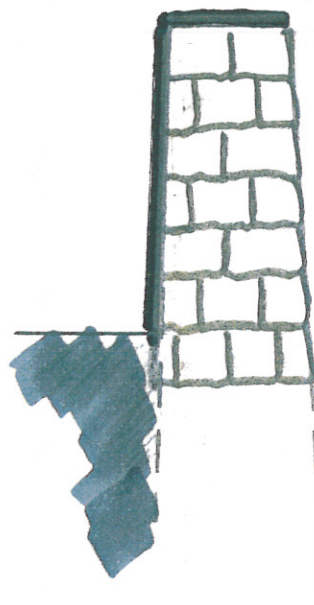
TRASSKALKMÖRTEL

Die erste vor einigen Jahren erstellte Trasskalkmörtelabdeckung weist bereits Mängel und Schäden auf. Sie blättert teilweise ab und es entstehen Vertiefungen, in denen sich das Wasser ansammeln kann.

Die bereits vor einigen Jahren ausgeführte Abdeckung mit Trasskalk wurde von Hand und nicht maschinell eingebaut. Es wurde damals wahrscheinlich mit zu hohem Wassergehalt gearbeitet, mit Hand nicht anders möglich. Bei einer maschinellen Ausführung wird das Material trockener verarbeitet und ist somit beständiger.

Im Allgemeinen ist diese Art der Mauerabdeckung von der Haltbarkeit nicht zu vergleichen mit den voran beschriebenen und wir nicht empfohlen.
