Schulzentrum Nordwest Parkplatz Vogesenstraße

Gutachterliche Stellungnahme zu Möglichkeiten und Grenzen der Parkplatzsanierung

**Stand: 15. Mai 2013
(Tag der Ortsbesichtigung)**

Auftrag: Ursachenanalyse und Handlungsempfehlung bezgl. der von einer Platanenpflanzung ausgehenden Belagsverwerfungen auf dem Parkplatz Vogesenstraße am Schulzentrum Nordwest.

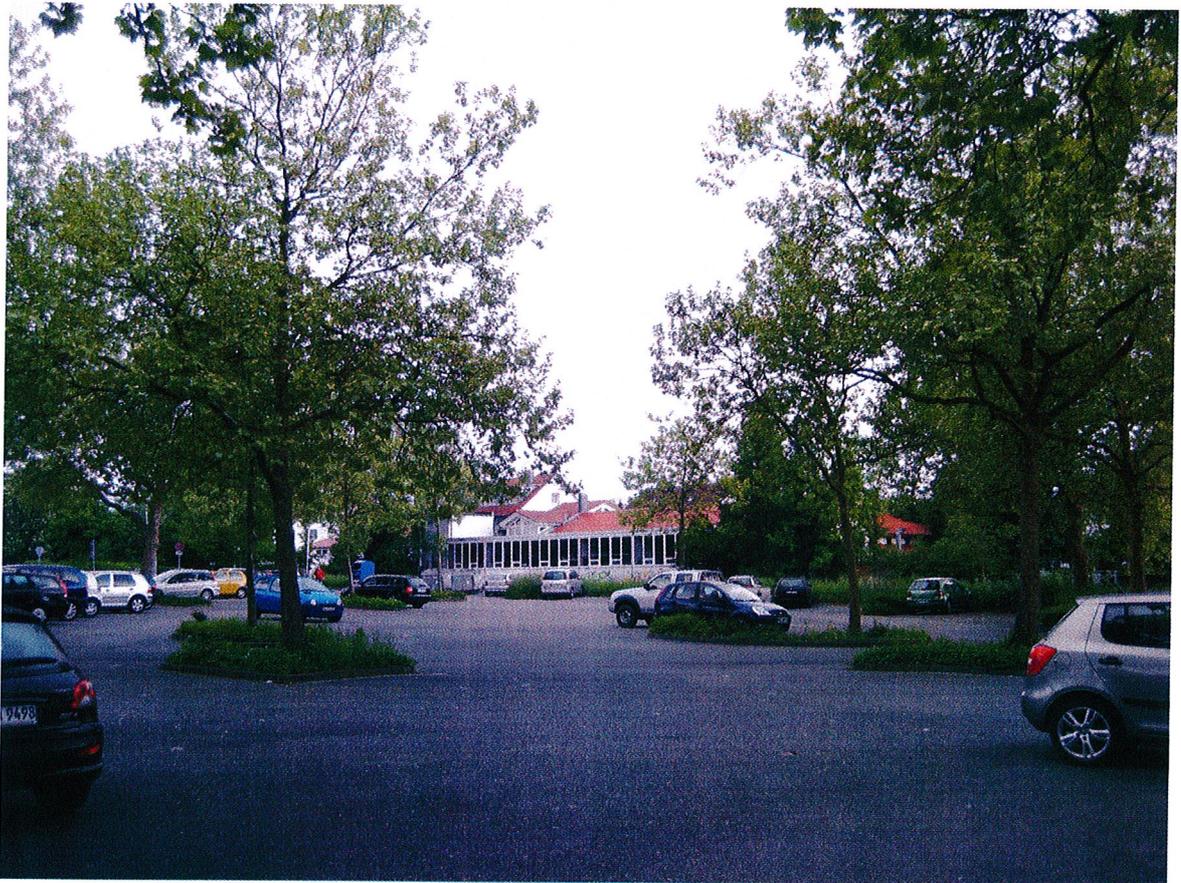
Zum Zeitpunkt der Ortsbesichtigung zeigten die Platanen (*Platanus x acerifolia*) auf dem Parkplatz Vogesenstraße (Abb. 1) trotz minimaler Baumscheiben keine nennenswerten Vitalitätsmängel und/ oder keine verstärkte Totholzbildung. Ein augenscheinliches Zuwachsdefizit wurde trotz des anzunehmenden Mangelstandorts (bezüglich Wasser- und Nährstoffversorgung) nicht nachgewiesen.

Abb. 1: Begutachtete Platanen auf dem Parkplatz Vogesenstraße am Schulzentrum Nordwest.

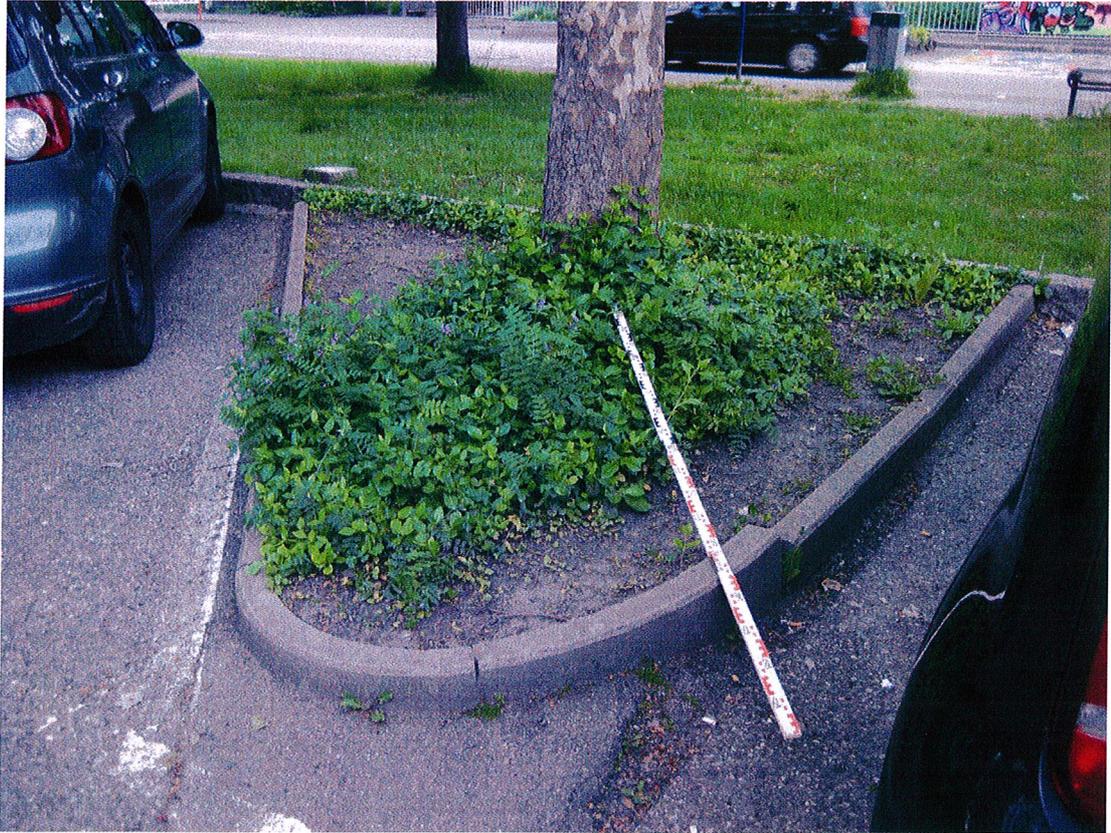
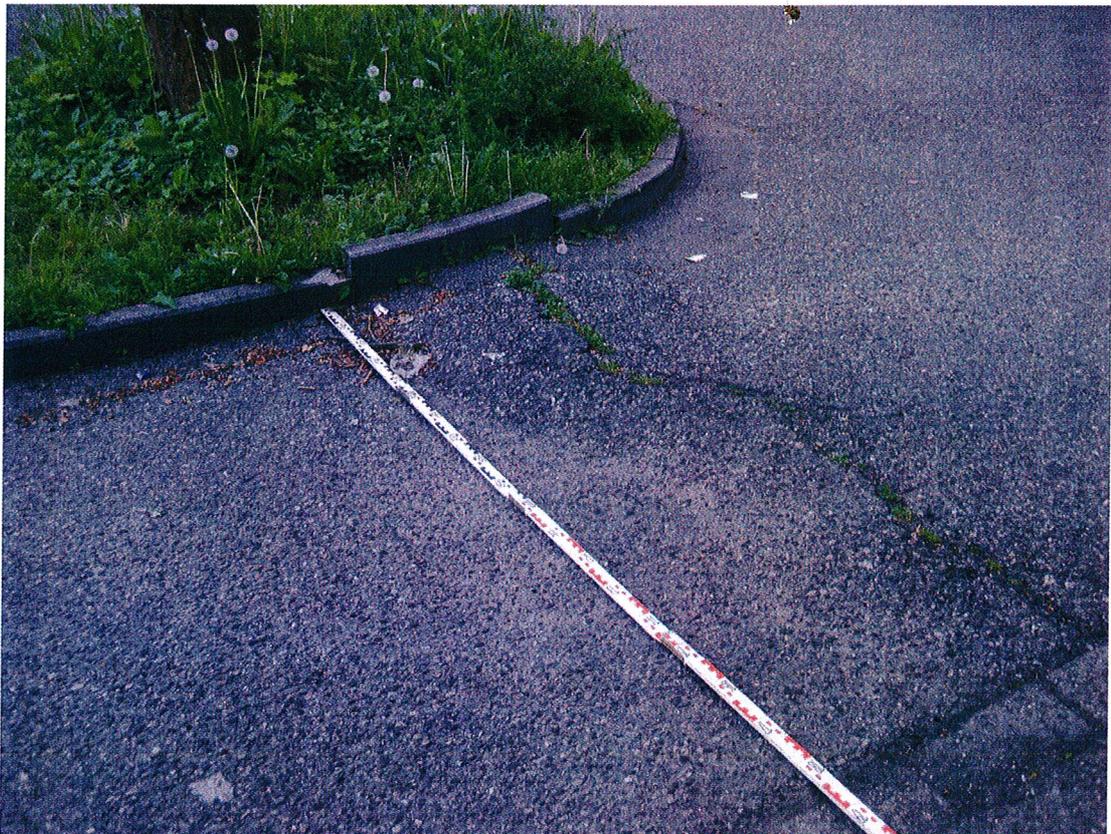
Im Bereich der Randsteine der eher "minimalistischen" Bauscheiben sind extreme Hebungen und im angrenzenden Parkplatzbelag erhebliche Aufwerfungen und Rissbildungen auffällig (Abb. 2 - 7). Im Hinblick auf die zweifelsfrei vorhandenen Risse und Stolperkanten sind die Schäden unter Wertung der Verkehrssicherheitspflicht als grenzwertig anzusehen.

Dieses für den Baum vorteilhafte Konzept der Lastverteilung führt allerdings durch das Dickenwachstum der Wurzeln und eine pressende Lasteinwirkung der gestaltsoptimierten Wurzeln – insbesondere bei Windbelastung der Krone - zu einem erheblichen Druck auf den Belag, wodurch es zu Aufwerfungen und Rissbildungen kommt.

Abb. 2: Beispiele für die durch Wurzeleinwuchs bedingten Hebungen, Worfungen und Rissbildungen an den Randsteinen und im Belag. Im Hinblick auf die Verkehrssicherungspflicht besteht kurz- bis mittelfristige Handlungsbedarf.

Durch die starken Hebungen im Bereich der Randsteine sowie der Verwerfungen und Risse im Belag, die zum Teil als "Stolperfallen" gewertet werden müssen, besteht hinsichtlich der zu wahrenenden Verkehrssicherheit Handlungsbedarf. Die eindeutigen Stolperfallen müssten daher bald möglich beseitigt werden. Diesbezüglich ist zu beachten, dass ein Kappen der "störenden", schadensverursachenden Wurzeln und Ausbesserung des Belags nur kurzzeitig für Abhilfe sorgt, da Gehölze (abhängig von ihrer Vitalität) durch regenerative Wurzelbildung in der Lage sind, die Bettung erneut zu durchwurzeln und den Belag erneut schädigen können. Demgegenüber ist im Bereich der Wurzelkappungen zwangsweise mit einem Angriff von holzersetzenen Pilzen zu rechnen (Rückfallzonen im Bereich von gekappten Grob- und Starkwurzelkappungen zumindest ca. 1,5 - 2,0 m), wodurch im weiteren Zeitverlauf akut die Standsicherheit des betreffenden Baumes gefährdet werden kann. Auch kann nicht ausgeschlossen werden, dass bereits mit der Wurzelkappung die Standsicherheit einzelner Bäume nicht mehr hinreichend gewährleistet ist.

Unter Abwägung von Funktion der Bäume und des Parkplatzes sowie Kosten und Nutzen der Pflanzung wird daher vom Unterzeichner bei angedachter Sanierung des Parkplatzes eindeutig die Fällung der Platanen und deren Ersatz mit einer auf die Funktion abgestimmten Baumart empfohlen.

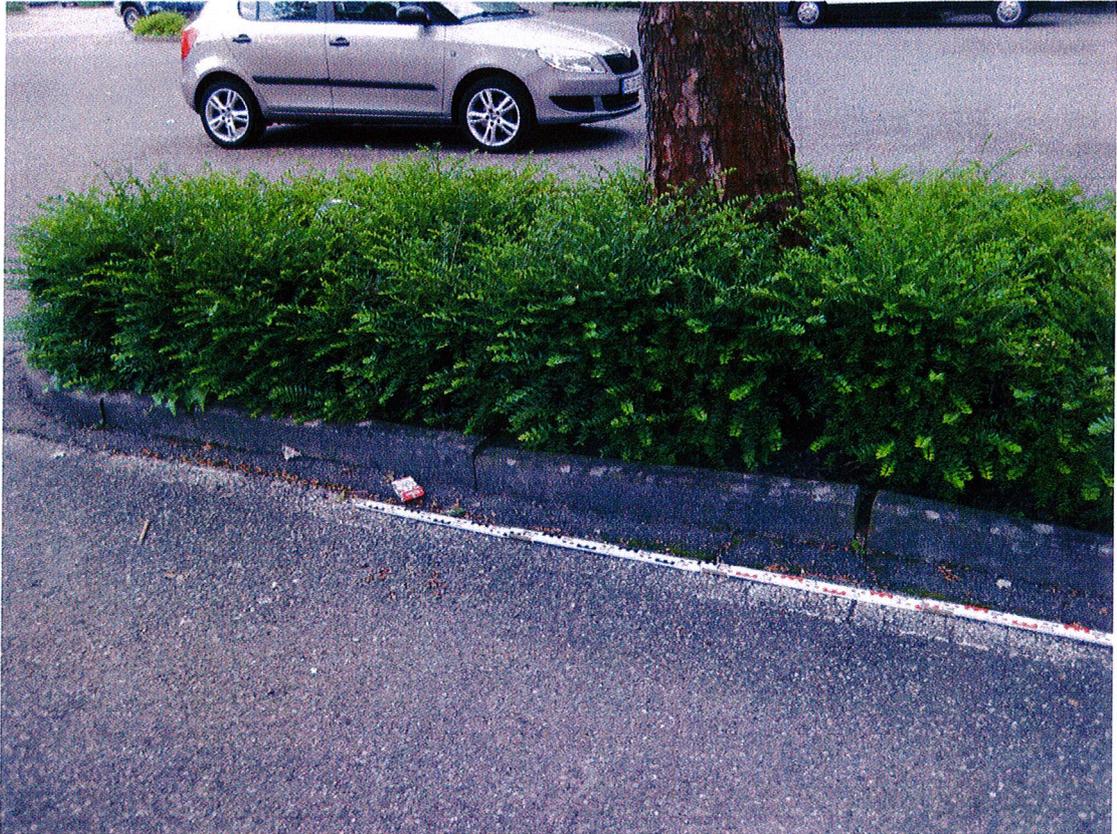
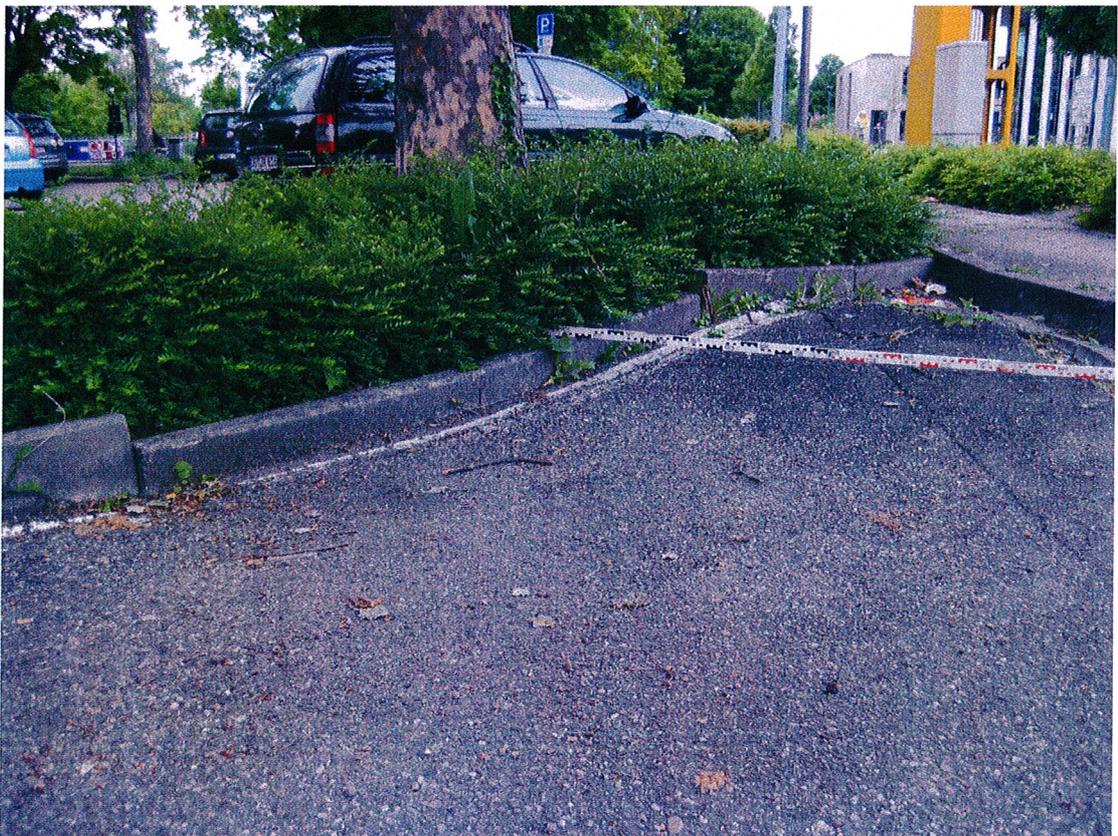
Abb. 3: Beispiele für die durch Wurzeleinwuchs bedingten Hebungen, Worfungen und Rissbildungen an den Randsteinen und im Belag. Im Hinblick auf die Verkehrssicherheitspflicht besteht kurz- bis mittelfristige Handlungsbedarf.

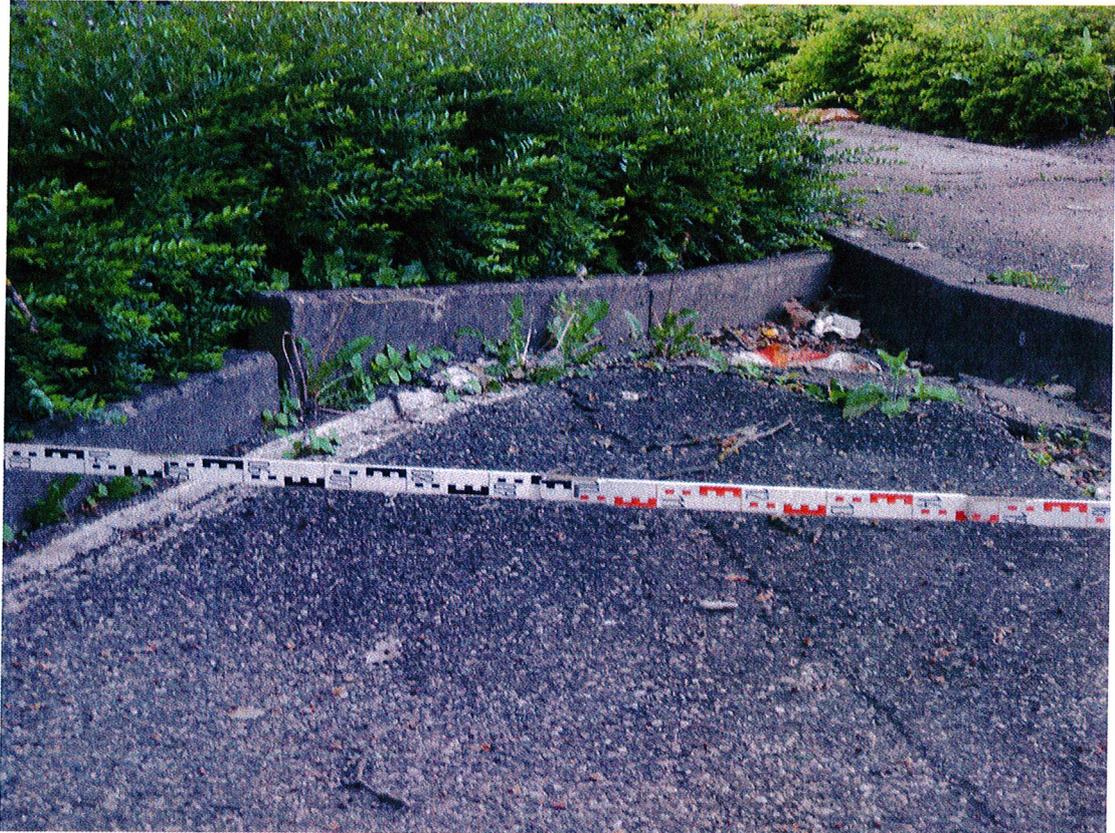
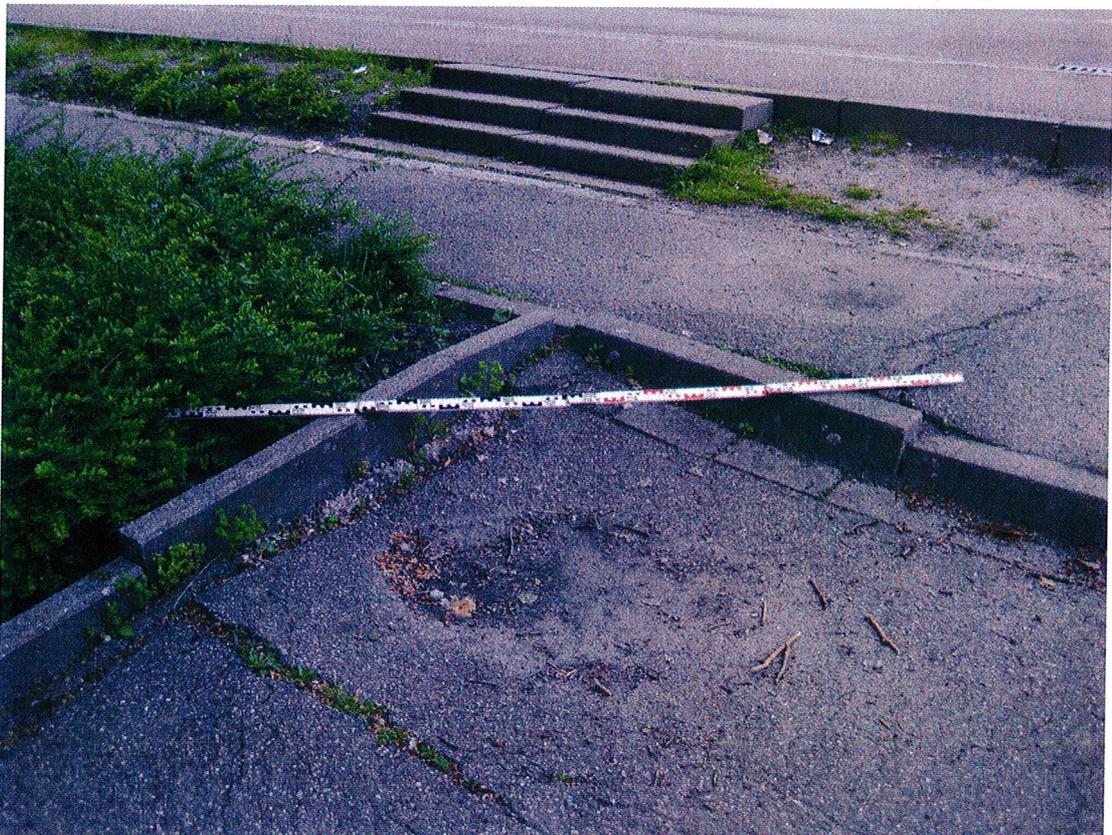
Abb. 4: Beispiele für die durch Wurzeleinwuchs bedingten Hebungen, Worfungen und Rissbildungen an den Randsteinen und im Belag. Im Hinblick auf die Verkehrssicherungspflicht besteht kurz- bis mittelfristige Handlungsbedarf.

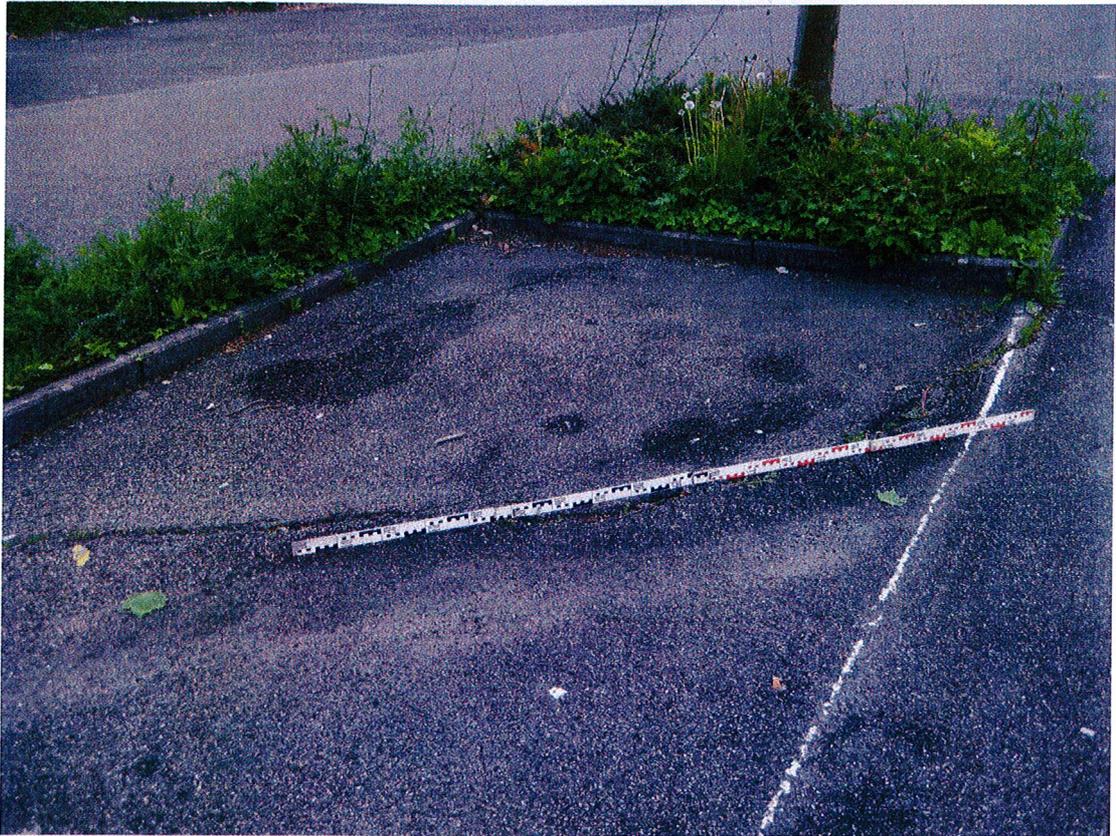
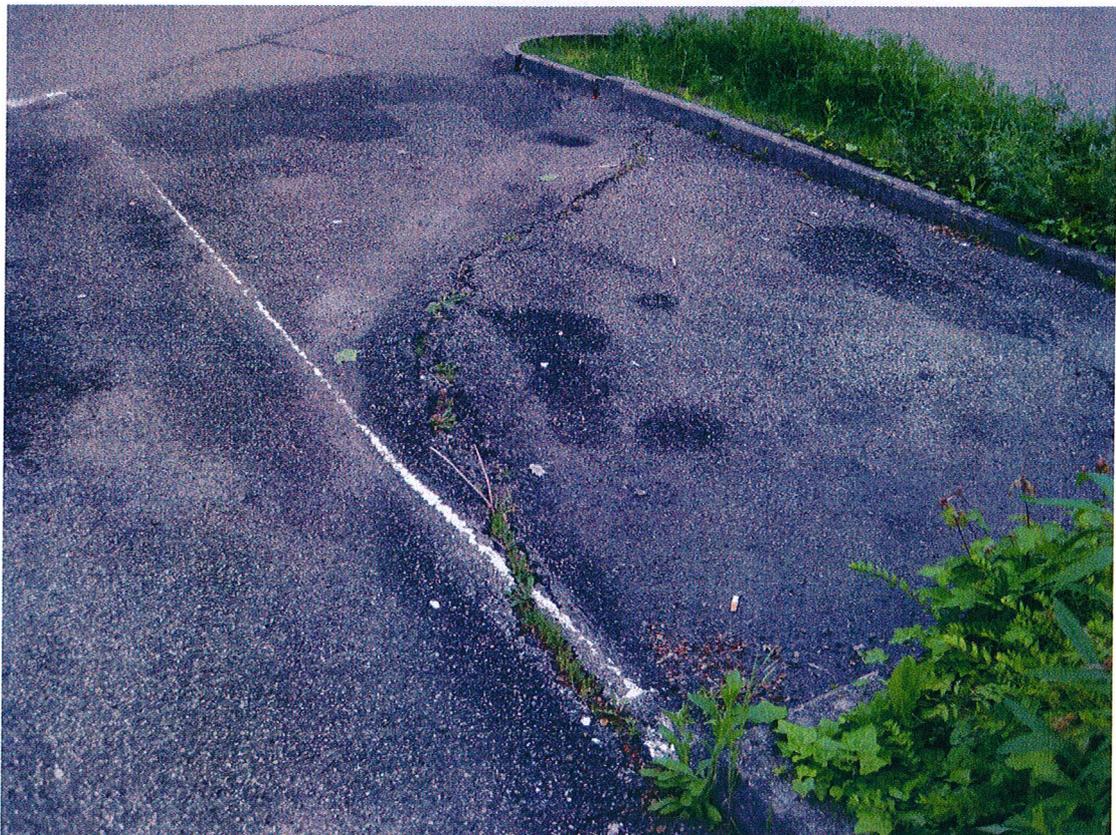
Abb. 5: Beispiele für die durch Wurzeleinwuchs bedingten Hebungen, Worfungen und Rissbildungen an den Randsteinen und im Belag. Im Hinblick auf die Verkehrssicherheitspflicht besteht kurz- bis mittelfristige Handlungsbedarf.

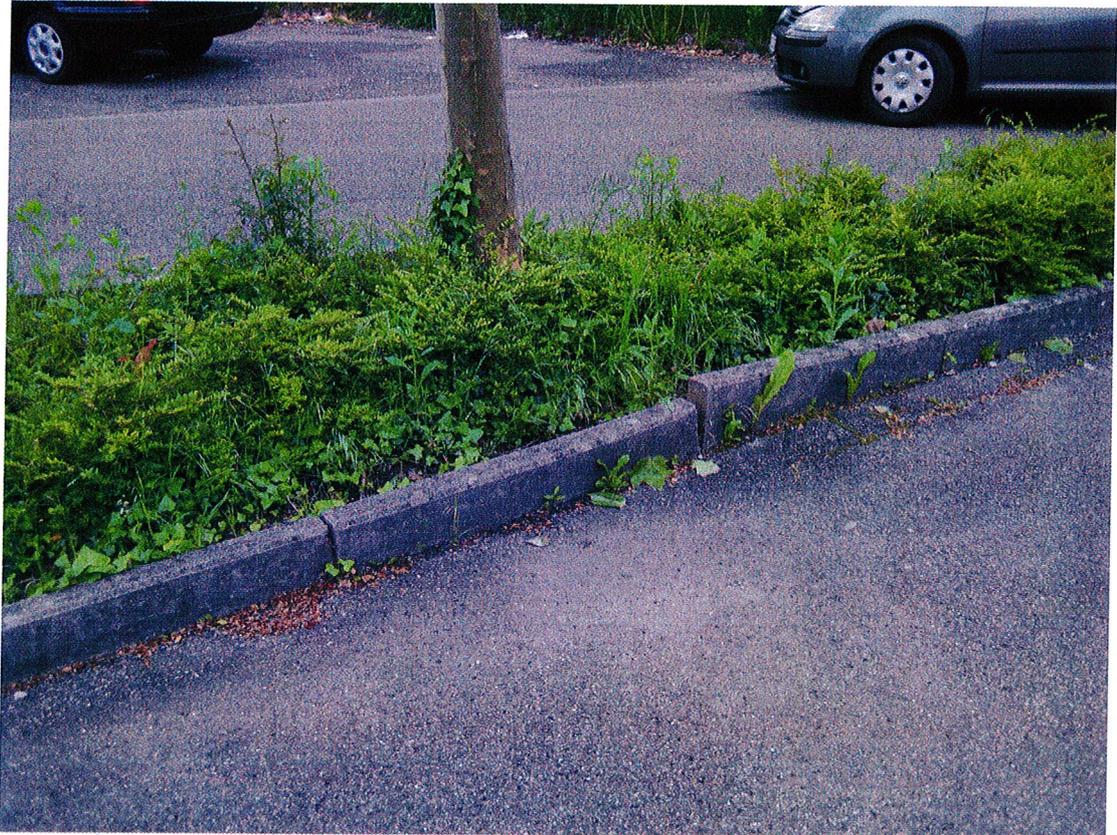
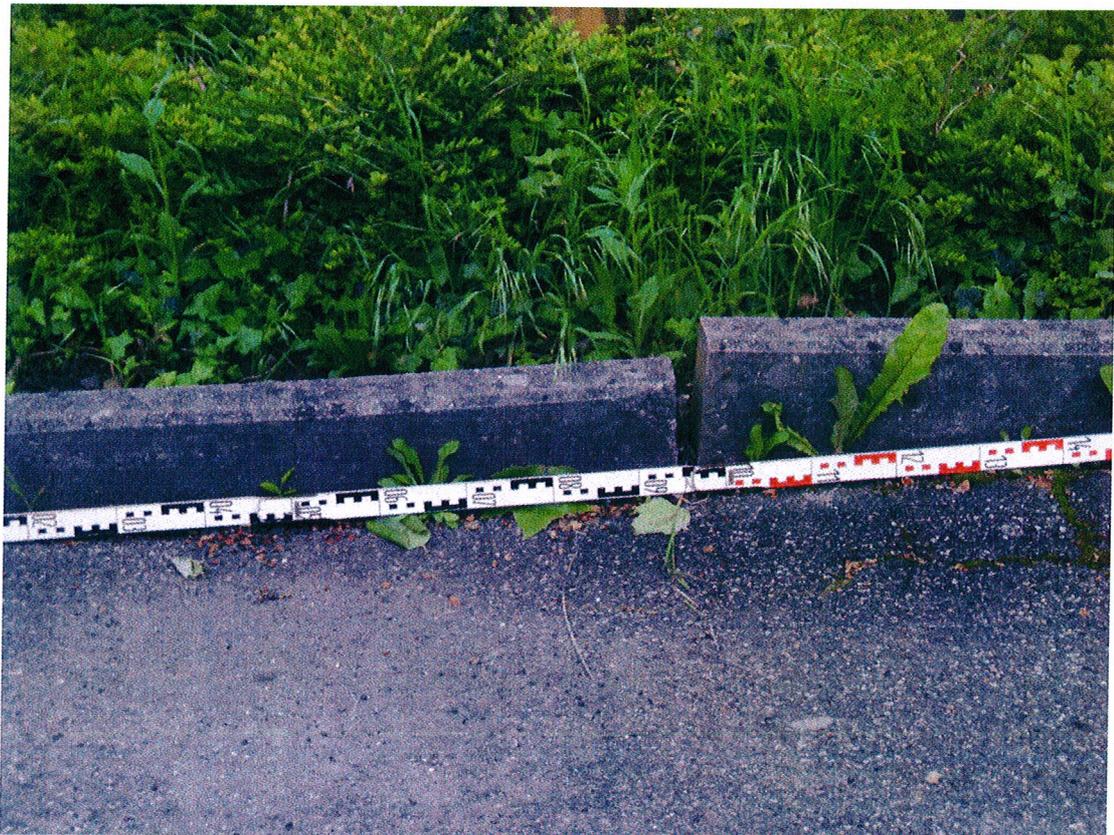
Abb. 6: Beispiele für die durch Wurzeleinwuchs bedingten Hebungen, Werfungen und Rissbildungen an den Randsteinen und im Belag. Im Hinblick auf die Verkehrssicherungspflicht besteht kurz- bis mittelfristige Handlungsbedarf.

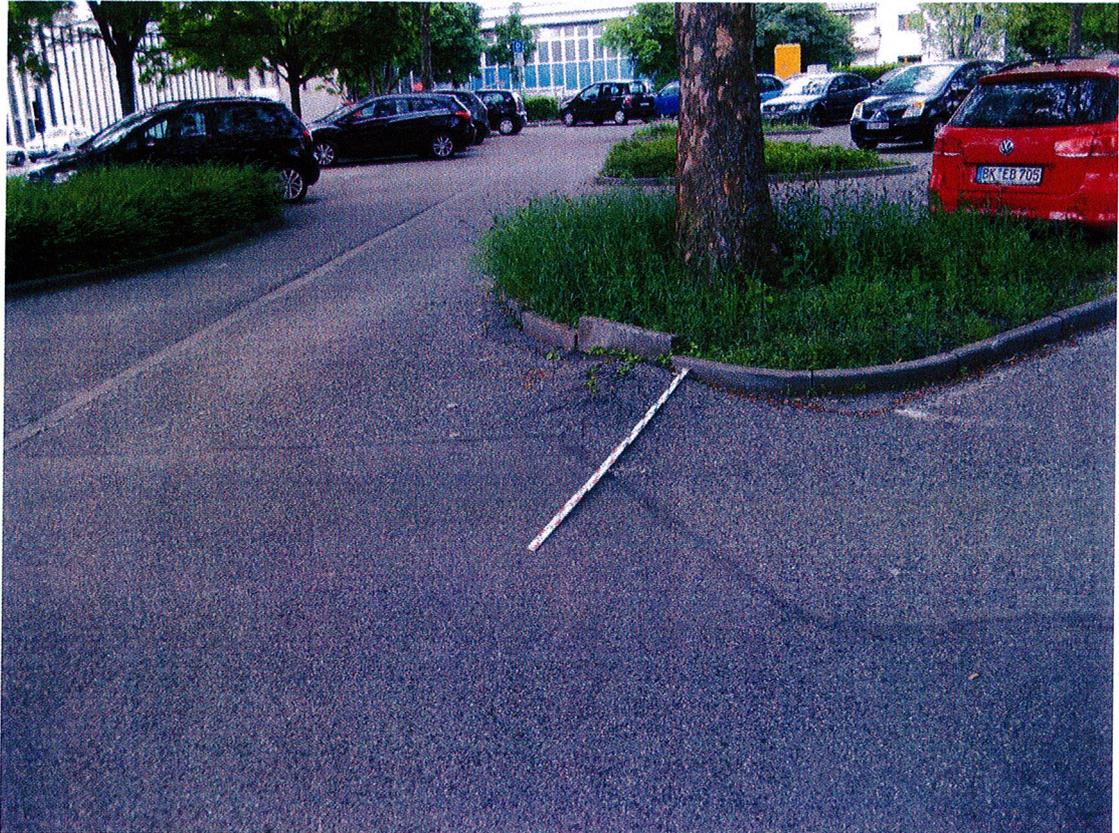
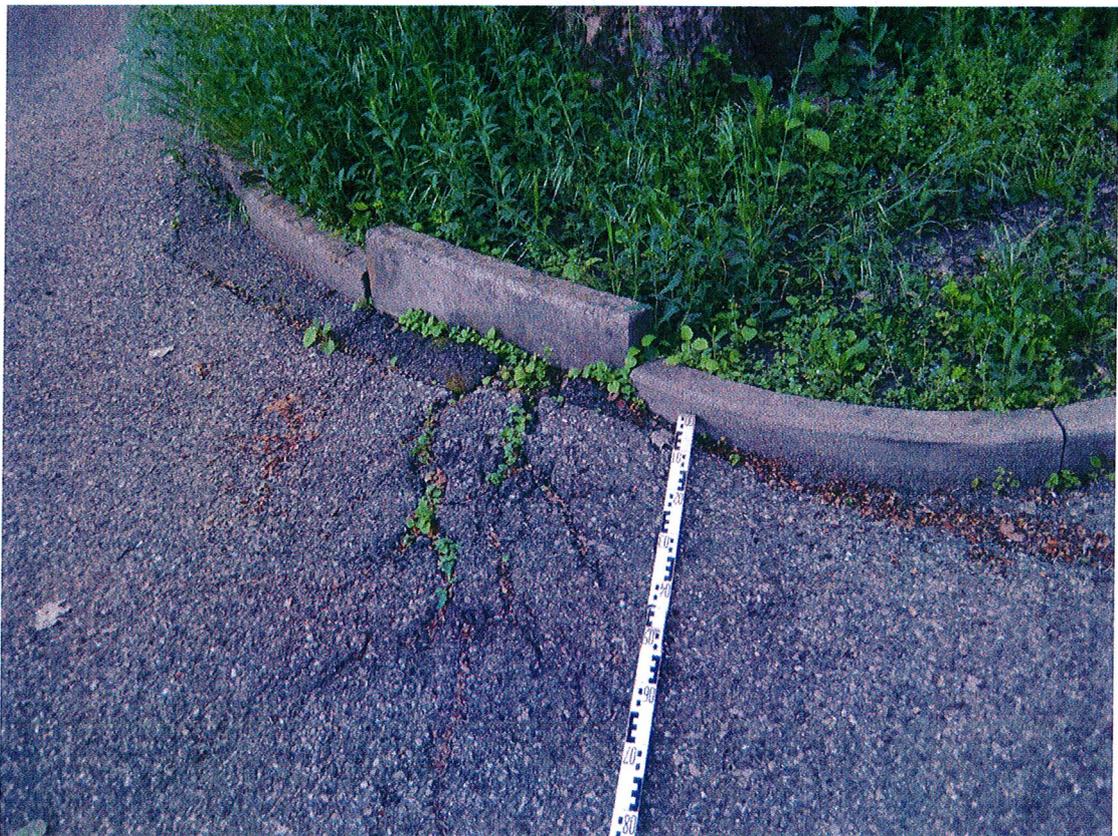
Abb. 7: Beispiele für die durch Wurzeleinwuchs bedingten Hebungen, Werfungen und Rissbildungen an den Randsteinen und im Belag. Im Hinblick auf die Verkehrssicherheitspflicht besteht kurz- bis mittelfristige Handlungsbedarf.
