# **BK\_Tullastraße\_Bewertung**

Zustandsüberprüfung für 8 Altbäume

Prüfung Verpflanzbarkeit 4 Jungbäume

**Hier: Aktualisierung + Ergänzung Stand 19.09.2014**

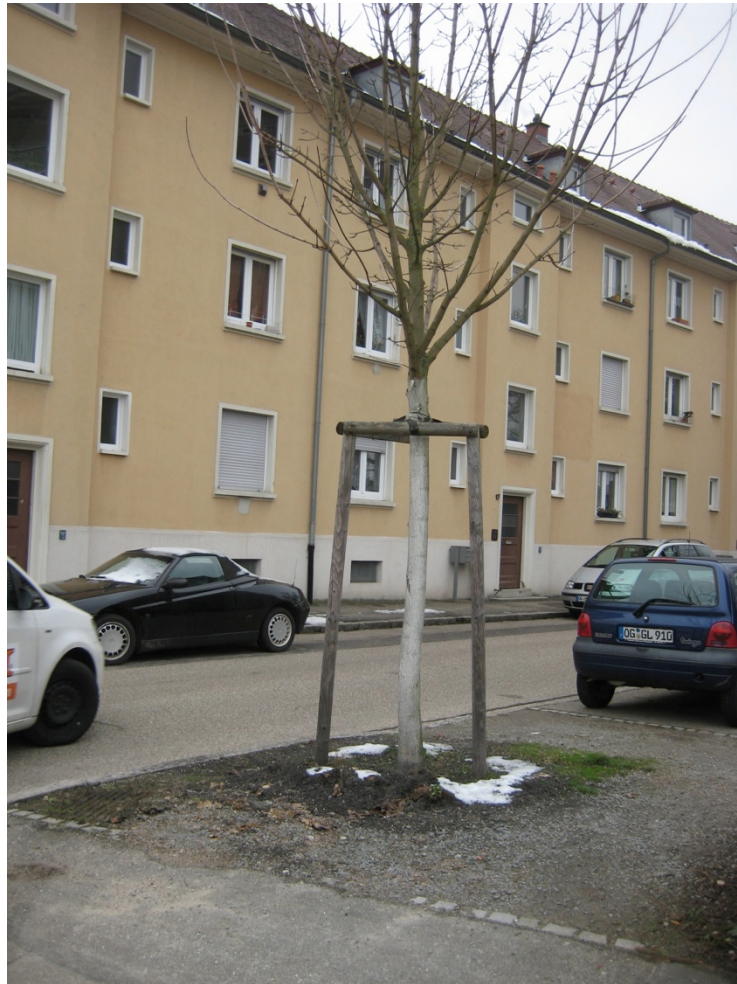
Ba.Nr. 218.718.062, Spitzahorn, Stammumfang 35 cm, (Abb. 1)

**Der Baum ist vital und die relativ späte Astung wird voraussichtlich gut überwachsen. Der Baum entwickelt sich zukunftsfähig. Auf Basis sorgfältiger Ausführung wäre eine Verpflanzung in der kommenden Pflanzperiode noch möglich. Später sicher fraglich.**

Abb. 1: Ba.Nr. 218.718.062, Spitzahorn. Der Baum ist in dieser Größe für eine Verpflanzung in kombiniertem Verfahren (Minibagger/ Handarbeit) grenzwertig.

Eingeschränkt verpflanzbar im kombinierten Verfahren Minibagger/ Handarbeit.

Uneingeschränkt mit Spatenmaschine verpflanzbar. Die Wurzelverluste beim umpflanzen müssten weitmöglich minimiert werden.

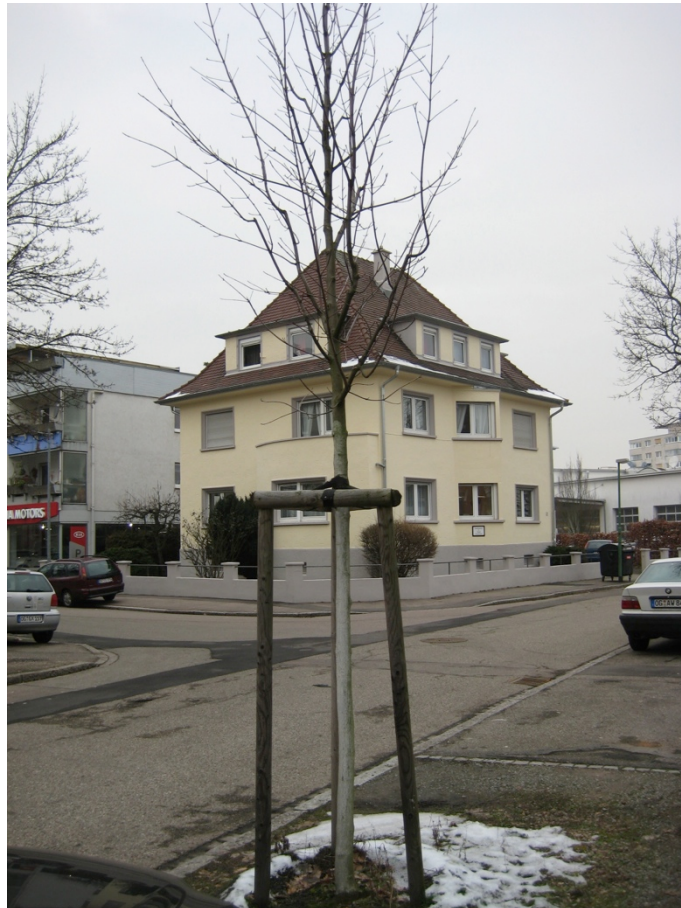
Ba.Nr. 218.718.063 Spitzahorn, Stammumfang 22 cm, (Abb. 2)

**Vitaler, zukunftsfähiger Baum mit guter Entwicklung. Bei schonender Ausführung verpflanzbar.**

Abb. 2: Ba.Nr. 218.718.063, Spitzahorn. Es handelt sich hier um eine junge Nachpflanzung. Der Baum kann uneingeschränkt verpflanzt werden.

Uneingeschränkt verpflanzbar im kombinierten Verfahren Minibagger/ Handarbeit.

Uneingeschränkt mit Spatenmaschine verpflanzbar.

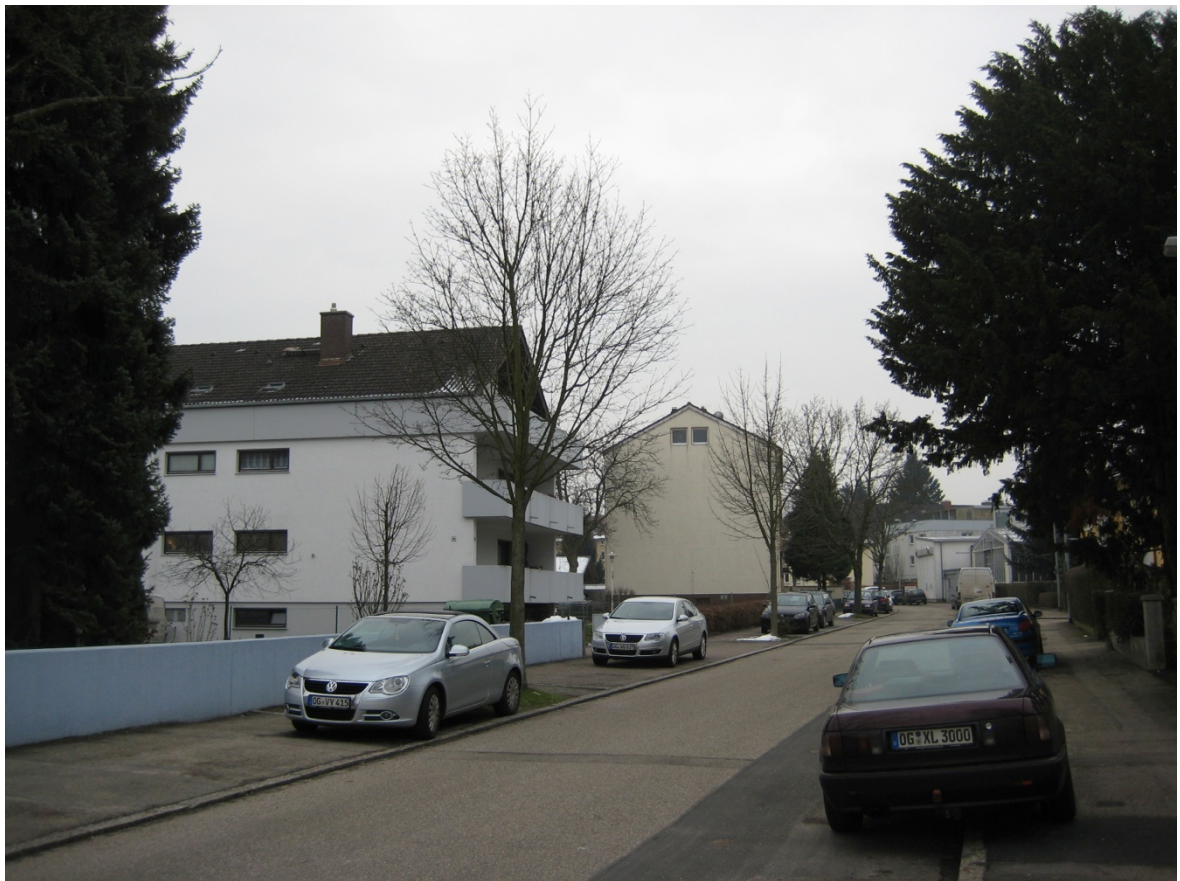
Nicht verpflanzbar. Standort unmittelbar in Nähe zum Randstein. In dieser Größe kann ein Anwuchserfolg nur bei hinreichender Vorbereitung (zumindest 2 – 3 Jahre) und mit einer Spatenmaschine sicher gestellt werden. Aufgrund der Standortsituation kann eine Spatenmaschine jedoch nicht eingesetzt werden. Zudem wäre die notwendige Vorbereitung (sektorenweises abstechen und verfüllen zur Anregung der Feinwurzelbildung) nur auf ca.  $\frac{1}{2}$  des Wurzelradius möglich. **Derzeit vital. Standortproblematik siehe allgemeine Ausführungen. Niedriger, statisch ungünstig verzwieelter Kronenansatz. Nicht verpflanzbar.**

Nicht verpflanzbar. Standort unmittelbar in Nähe zum Randstein. In dieser Größe kann ein Anwuchserfolg nur bei hinreichender Vorbereitung (zumindest 2 – 3 Jahre) und mit einer Spatenmaschine sicher gestellt werden. Aufgrund der Standortsituation kann eine Spatenmaschine nicht eingesetzt werden. Zudem wäre die bei dieser Größe unbedingt notwendige Vorbereitung zur Verpflanzung (sektorenweises abstechen und verfüllen zur Anregung der Feinwurzelbildung) nur auf ca. ½ des Wurzelradius möglich. **Derzeit vital. Standortproblematik siehe allgemeine Ausführungen. Statisch ungünstig verzwieelter Kronenansatz. Mittel- bis langfristig problematisch (höherer Aufwand). Nicht verpflanzbar.**

Abb. 3: Aufgrund der Standortvorgaben/ Einschränkungen können die Bäume nicht fachgerecht verpflanzt werden. Im Gegenteil wären erhebliche Schäden im Wurzelballen wahrscheinlich und der Anwuchserfolg bzw. die Langfristigkeit der Pflanzung unwahrscheinlich. Unter Abwägung von Aufwand/ Nutzen und Erfolgsaussichten muss daher eindeutig von einer Verpflanzung abgeraten werden

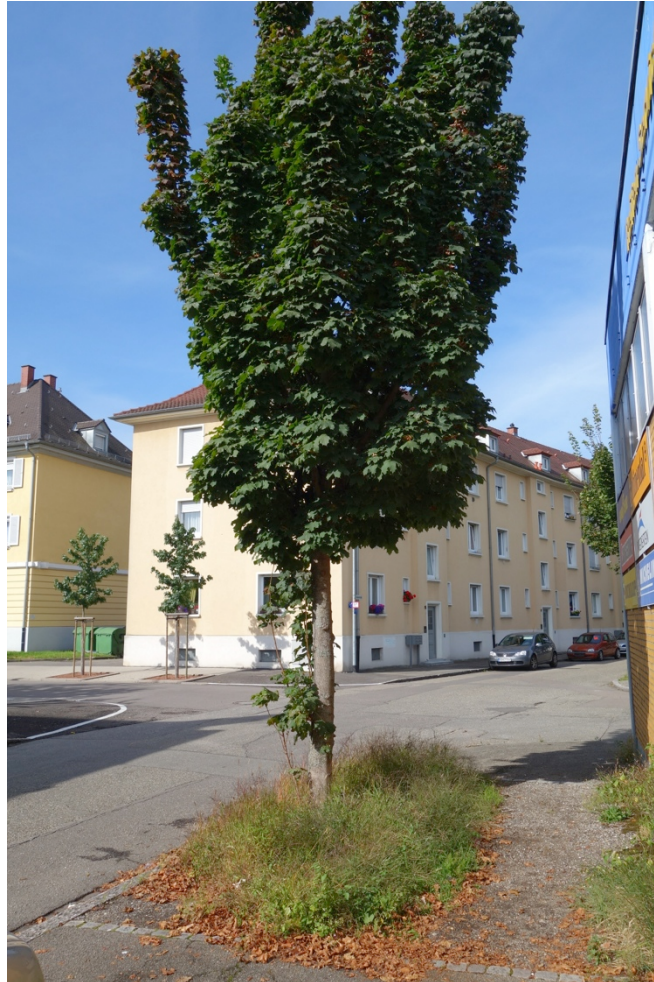
**Ba.Nr. 218.718.008, Spitzahorn (Abb. 4)**

**Ende Jungbaumphase. Nicht mehr verpflanzbar (s.o.). Vital. Starker Stockausschlag. Niedriger Kronenansatz. Extremstandort (minimal) in direkter Gebäudenähe. Entwicklung fraglich. Kein Zukunftsbaum am beengten Standort. Im Rahmen von Sanierungs- bzw. Ausbaumaßnahmen wahrscheinlich nicht zu erhalten.**

**Abb. 4: Der Standort zwischen Fahrbahn und angrenzendem Gebäude ist für eine zielgerichtete Baumpflanzung absolut ungeeignet.**

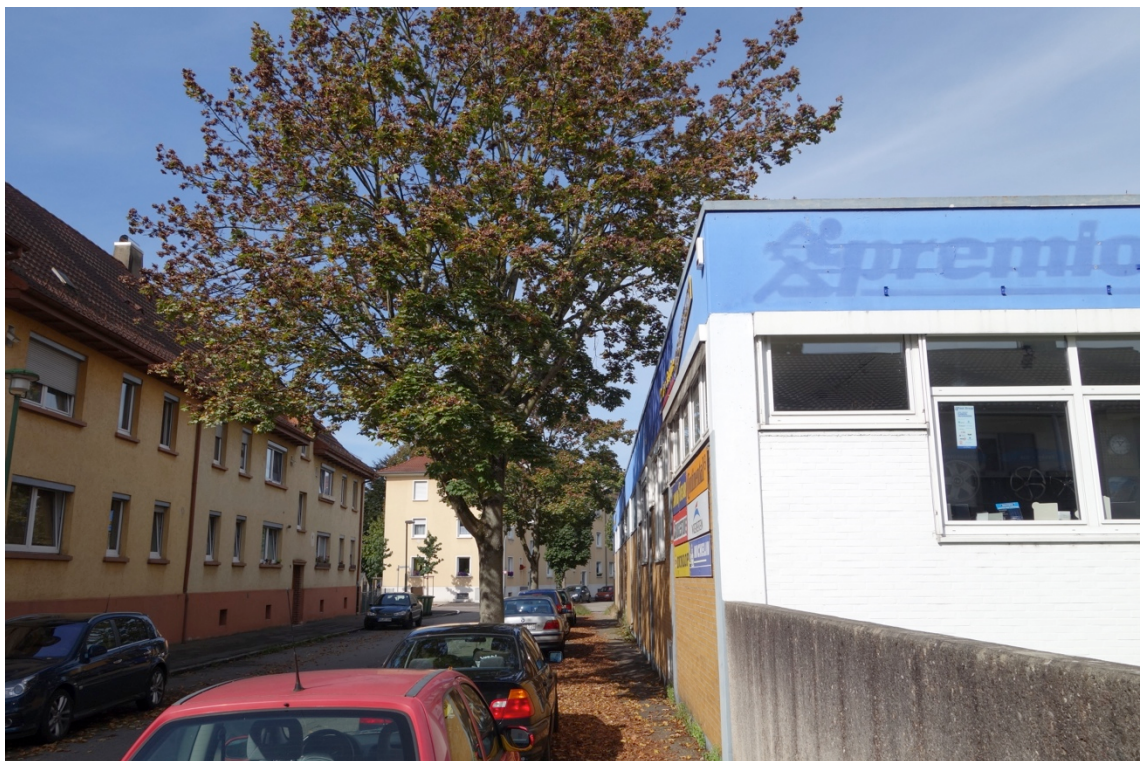
Ba.Nr. 218.718.010, Spitzahorn (Abb. 5)

**Altbaum mit deutlichen Vitalitätsmängeln und einsetzender Totholzbildung. Extremstandort (minimal) in direkter Gebäudenähe. Krone an/ über der Fassade/ dem Dach.**

**Abb. 5: Der Standort zwischen Fahrbahn und angrenzendem Gebäude ist für eine zielgerichtete Baumpflanzung absolut ungeeignet.**

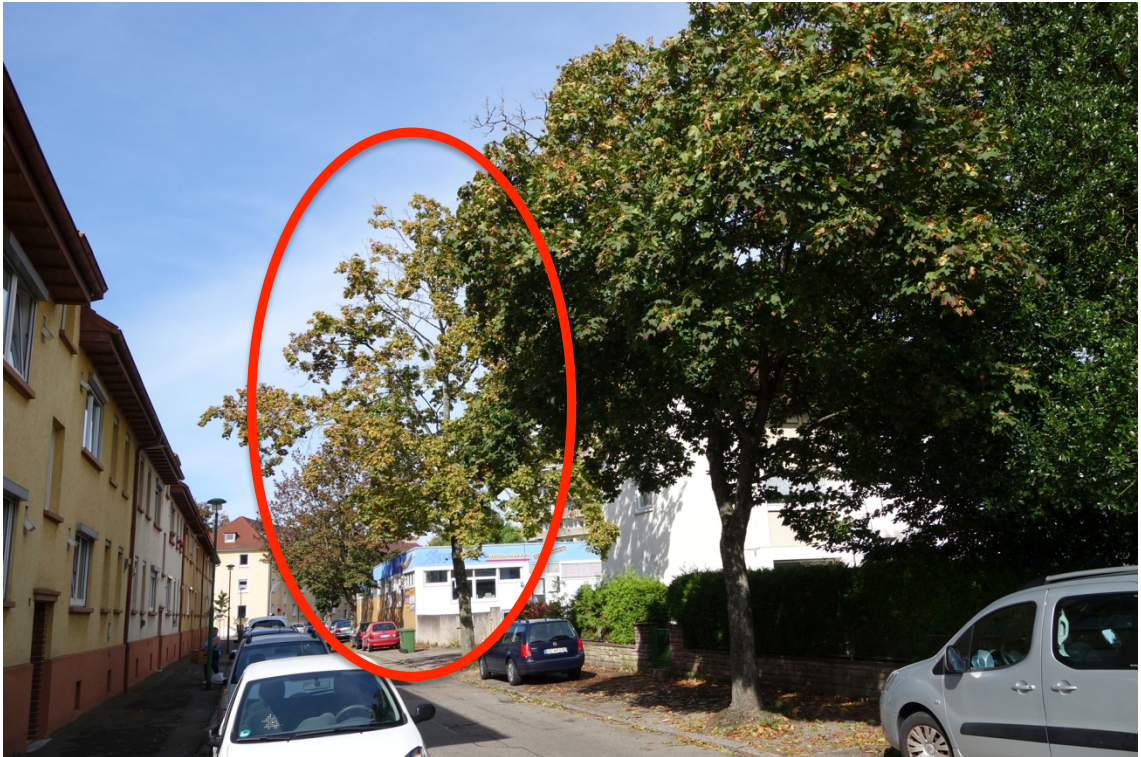
**Ba.Nr. 218.718.011, Spitzahorn (Abb. 6)**

**Altbaum mit extremen Vitalitätsmängeln und deutlichen Absterbereaktionen in der oberen Krone. Extremstandort in direkter Gebäudenähe.**

**Abb. 6: Der Baum zeigt starke Vitalitätsmängel mit einer deutlich verlichteten Krone. Im Vergleich vitaler Baum rechter Bildrand = Ba.Nr. 218.718.012.**

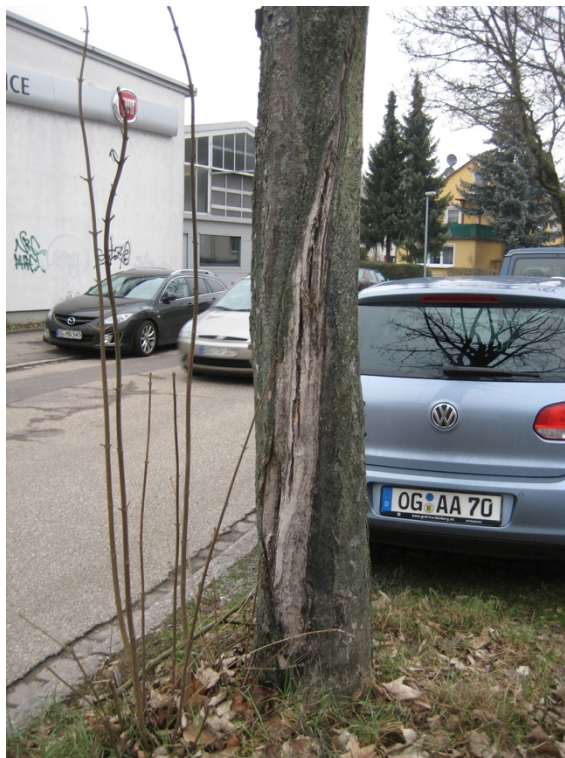
Ba.Nr. 218.720.012 , Spitzahorn (Abb. 7)

- Zurückgestorbener, gebrochener Leittrieb.
- Extreme Vitalitätsmängel, zurücksterbende Krone.
- Starke Stammschäden. Rißbildung. Fortschreitende Morschung.
- Ansonsten Standortproblematik = restliche Altbäume.
- **Abgängig. Nicht zu erhalten!**

Abb. 7: Ba.Nr. 218.720.012, Spitzahorn. Der Baum ist abgängig und zeigt einen starken Stammschaden. Es wird die Fällung empfohlen.

**Fällung.**

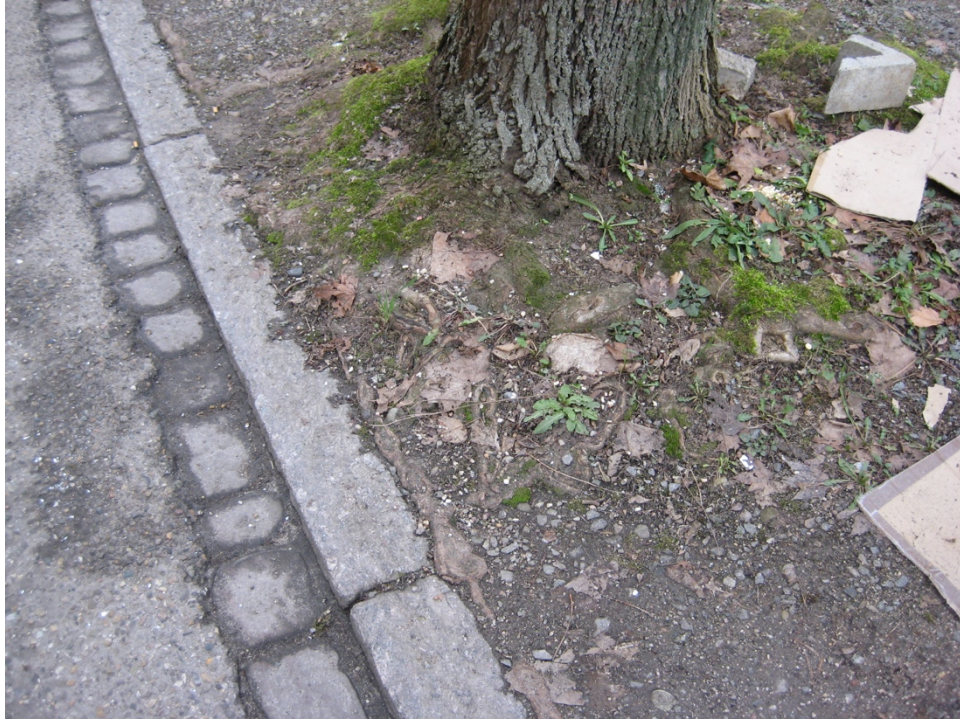
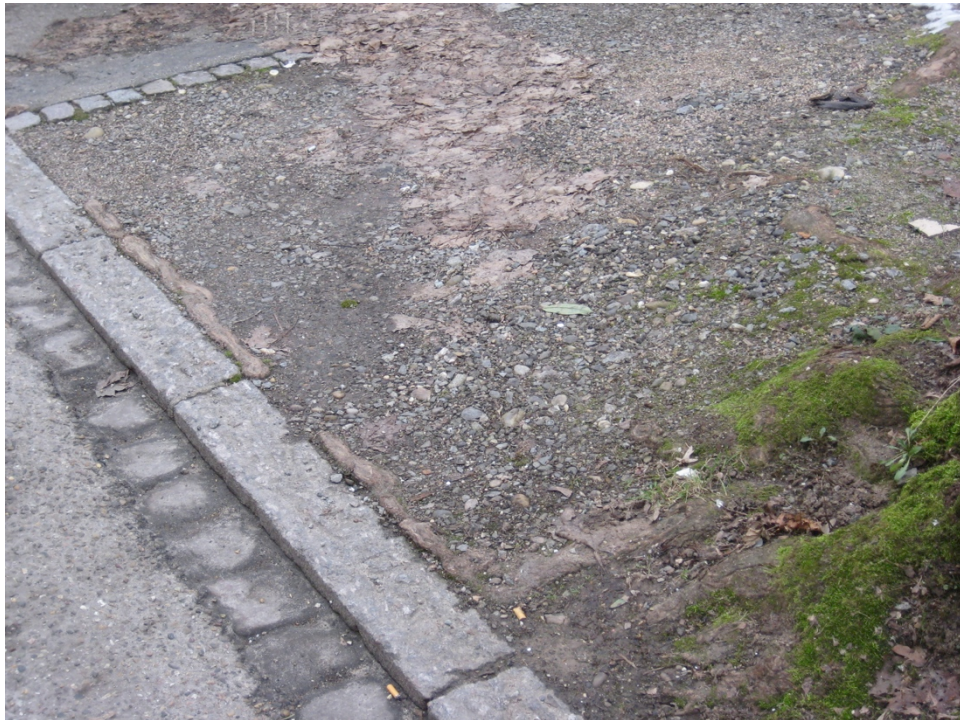
- Deutliche Vergreisung.
- Extremstandort. Nur oberflächennahe Wurzel Ausbildung. Es muss ein Durchwurzelungshemmnis im Unterboden angenommen werden. Dadurch "Anhebung" der Wurzelballen. Starke Verdichtung der offenen Baumscheibe. Dies ist verbunden mit geringer Wasserdurchlässigkeit, gegebenenfalls Staunässe nach ergiebigen Regenfällen und mangelnder Sauerstoffversorgung. Die Bäume können auf diesem Standort nur "vor sich hin vegetieren". Daher die deutliche Vergreisung. (Abb. 8 – 11).

- Oberflächennahe/ oberflächliche Wurzel Ausbildung (da am Standort nur die oberen Bodenschichten durchwurzelbar sind, s.o.) mit deutlichen Schäden an den Wurzeln durch überfahren, beparken, begehen und Pflege.

Abb. 7: Aufgrund extremer Standortbedingungen konnten die Wurzeln der Altbäume sich die tieferen Bodenschichten nicht erschließen und haben sich im Wachstum nunmehr "gehoben" und ihre Wurzeln allesamt oberflächennah ausgebildet. Dadurch ist es im Zusammenhang mit befahren, begehen und Pflegearbeiten zu deutlichen Wurzelschäden gekommen. Darüberhinaus sind die Wurzeln entlang der Randsteine gewachsen bzw. haben diese überwachsen und/ oder sind in die Fugen eingewachsen. Jegliche Maßnahme im Bereich des offenen Standorts und der angrenzenden versiegelten Fläche (Gehweg + Straßenkörper) führen zwangsläufig zu erheblichen Schäden im Wurzelraum und wären mit einer weiteren Schwächung der ohnehin im Minimum stehenden Bäume verbunden.

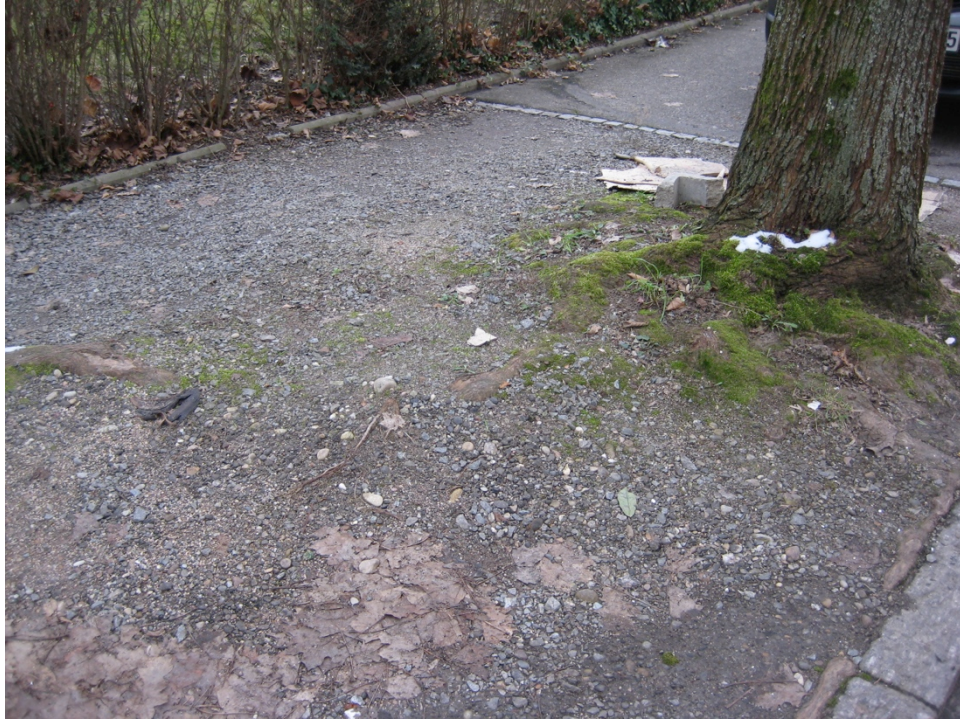
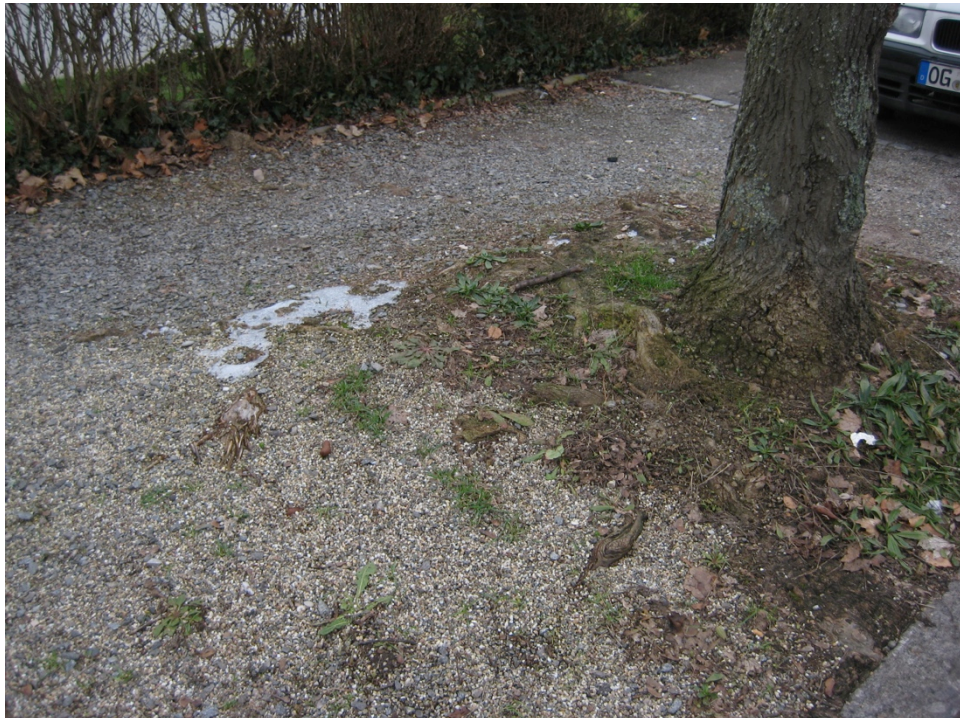
Abb. 8: Aufgrund extremer Standortbedingungen konnten die Wurzeln der Altbäume sich die tieferen Bodenschichten nicht erschließen und haben sich im Wachstum nunmehr "gehoben" und ihre Wurzeln allesamt oberflächennah ausgebildet. Dadurch ist es im Zusammenhang mit befahren, begehen und Pflegearbeiten zu deutlichen Wurzelschäden gekommen. Darüberhinaus sind die Wurzeln entlang der Randsteine gewachsen bzw. haben diese überwachsen und/ oder sind in die Fugen eingewachsen. Jegliche Maßnahme im Bereich des offenen Standorts und der angrenzenden versiegelten Fläche (Gehweg + Straßenkörper) führen zwangsläufig zu erheblichen Schäden im Wurzelraum und wären mit einer weiteren Schwächung der ohnehin im Minimum stehenden Bäume verbunden.

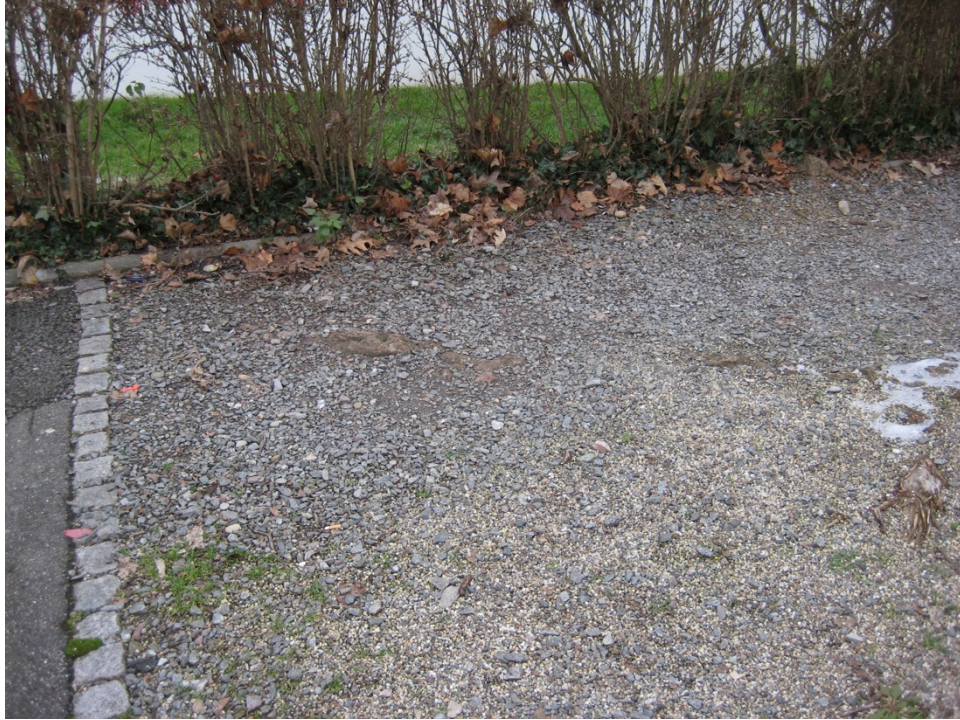
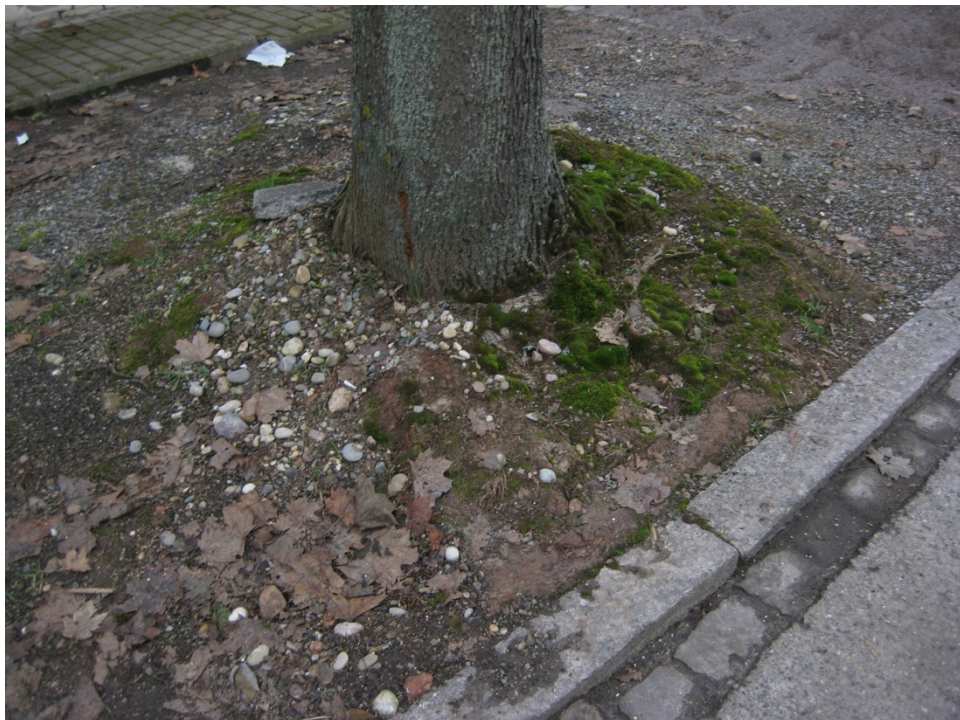
Abb. 9: Aufgrund extremer Standortbedingungen konnten die Wurzeln der Altbäume sich die tieferen Bodenschichten nicht erschließen und haben sich im Wachstum nunmehr "gehoben" und ihre Wurzeln allesamt oberflächennah ausgebildet. Dadurch ist es im Zusammenhang mit befahren, begehen und Pflegearbeiten zu deutlichen Wurzelschäden gekommen. Darüberhinaus sind die Wurzeln entlang der Randsteine gewachsen bzw. haben diese überwachsen und/ oder sind in die Fugen eingewachsen. Jegliche Maßnahme im Bereich des offenen Standorts und der angrenzenden versiegelten Fläche (Gehweg + Straßenkörper) führen zwangsläufig zu erheblichen Schäden im Wurzelraum und wären mit einer weiteren Schwächung der ohnehin im Minimum stehenden Bäume verbunden.

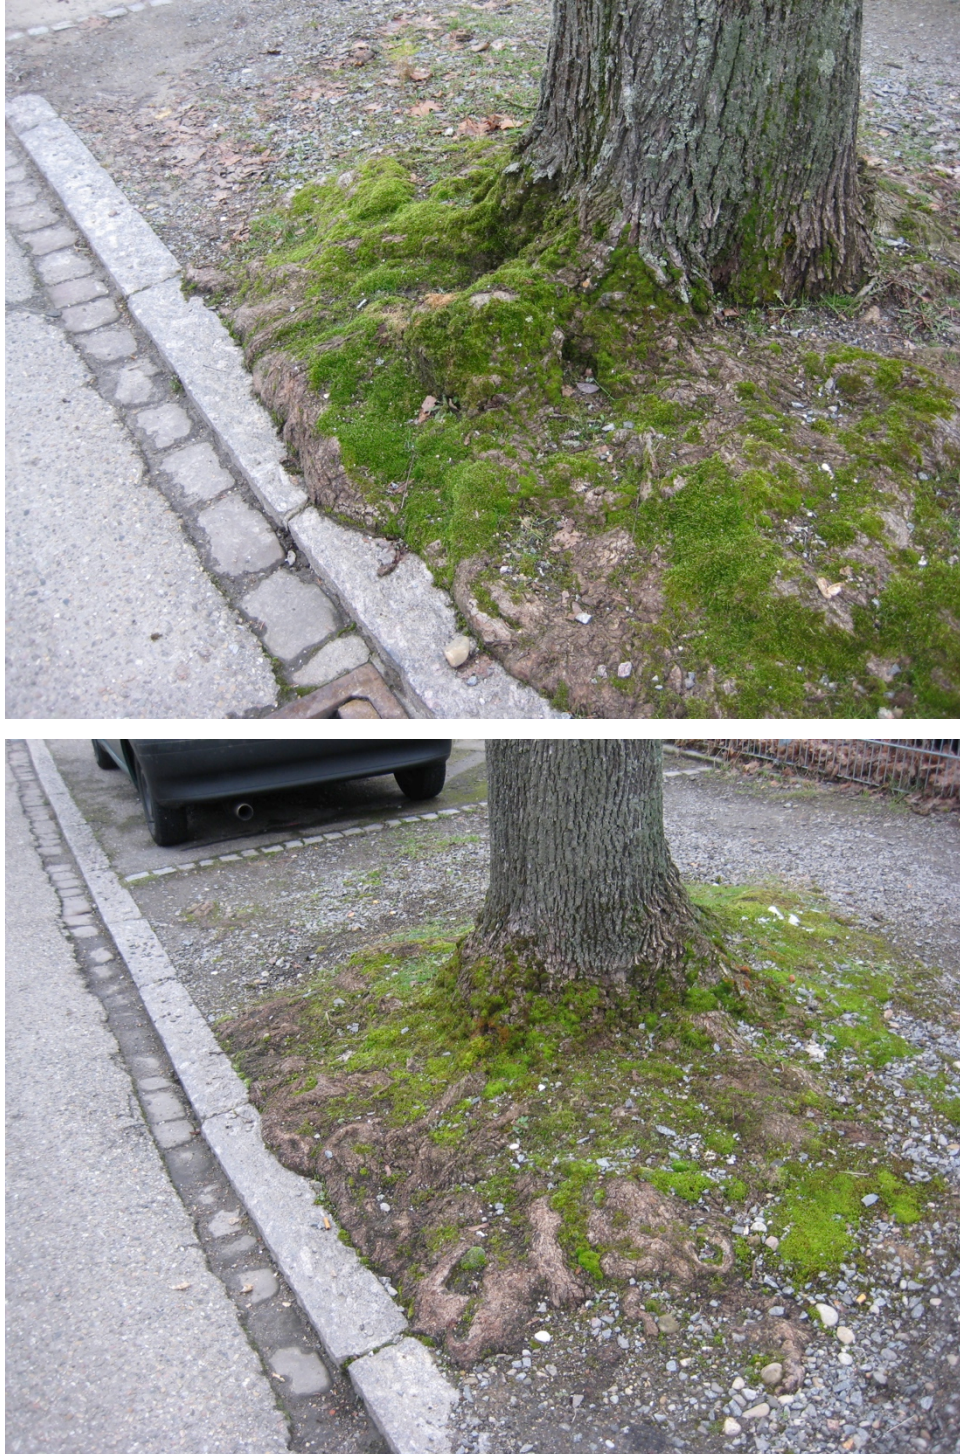
Abb. 10: Aufgrund extremer Standortbedingungen konnten die Wurzeln der Altbäume sich die tieferen Bodenschichten nicht erschließen und haben sich im Wachstum nunmehr “gehoben” und ihre Wurzeln allesamt oberflächennah ausgebildet. Dadurch ist es im Zusammenhang mit befahren, begehen und Pflegearbeiten zu deutlichen Wurzelschäden gekommen. Darüberhinaus sind die Wurzeln entlang der Randsteine gewachsen bzw. haben diese überwachsen und/ oder sind in die Fugen eingewachsen. Jegliche Maßnahme im Bereich des offenen Standorts und der angrenzenden versiegelten Fläche (Gehweg + Straßenkörper) führen zwangsläufig zu erheblichen Schäden im Wurzelraum und wären mit einer weiteren Schwächung der ohnehin im Minimum stehenden Bäume verbunden.
