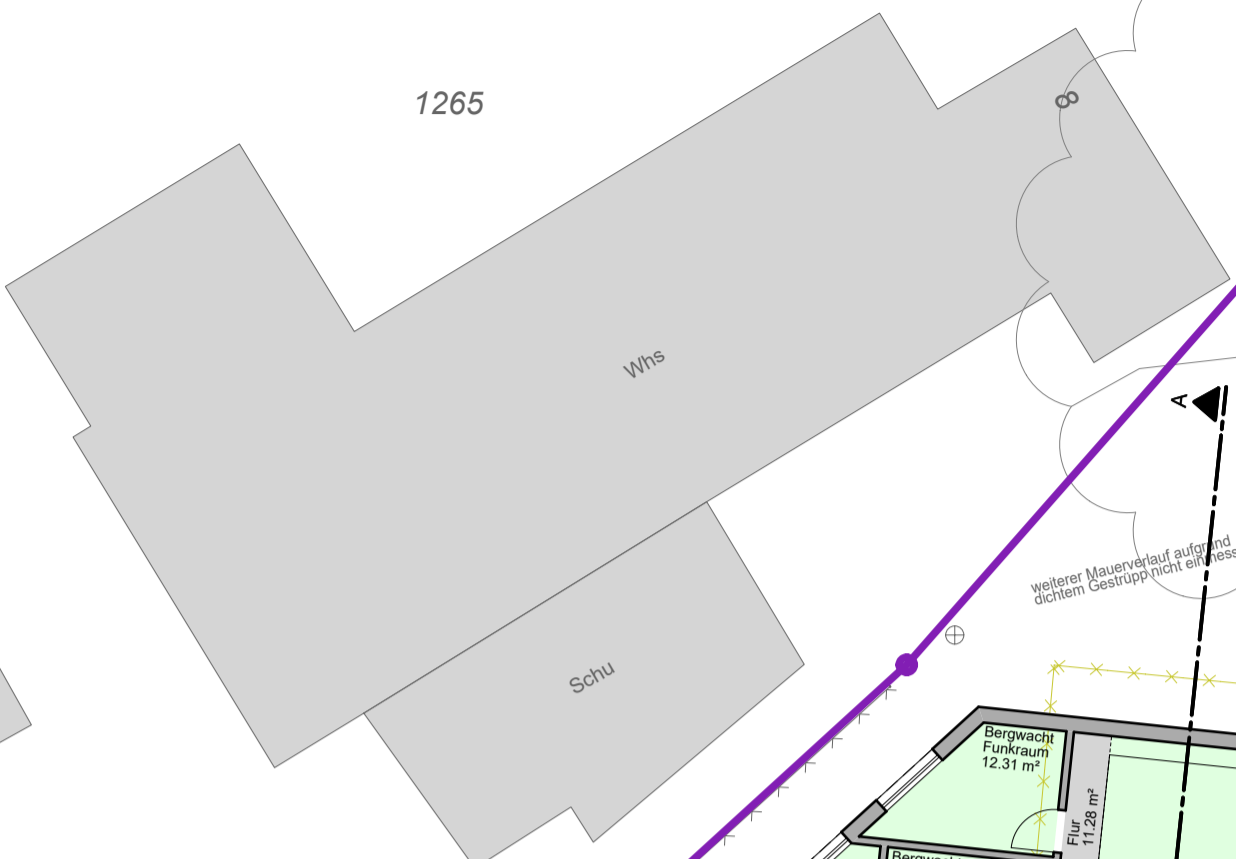
weiterer Mauerverlauf aufgrund dichten Gestrüpp nicht einsehbar
