Sanierung Max-Wenk-Treppe im Zwingerpark- Baubeschluss

Bilder der Schäden

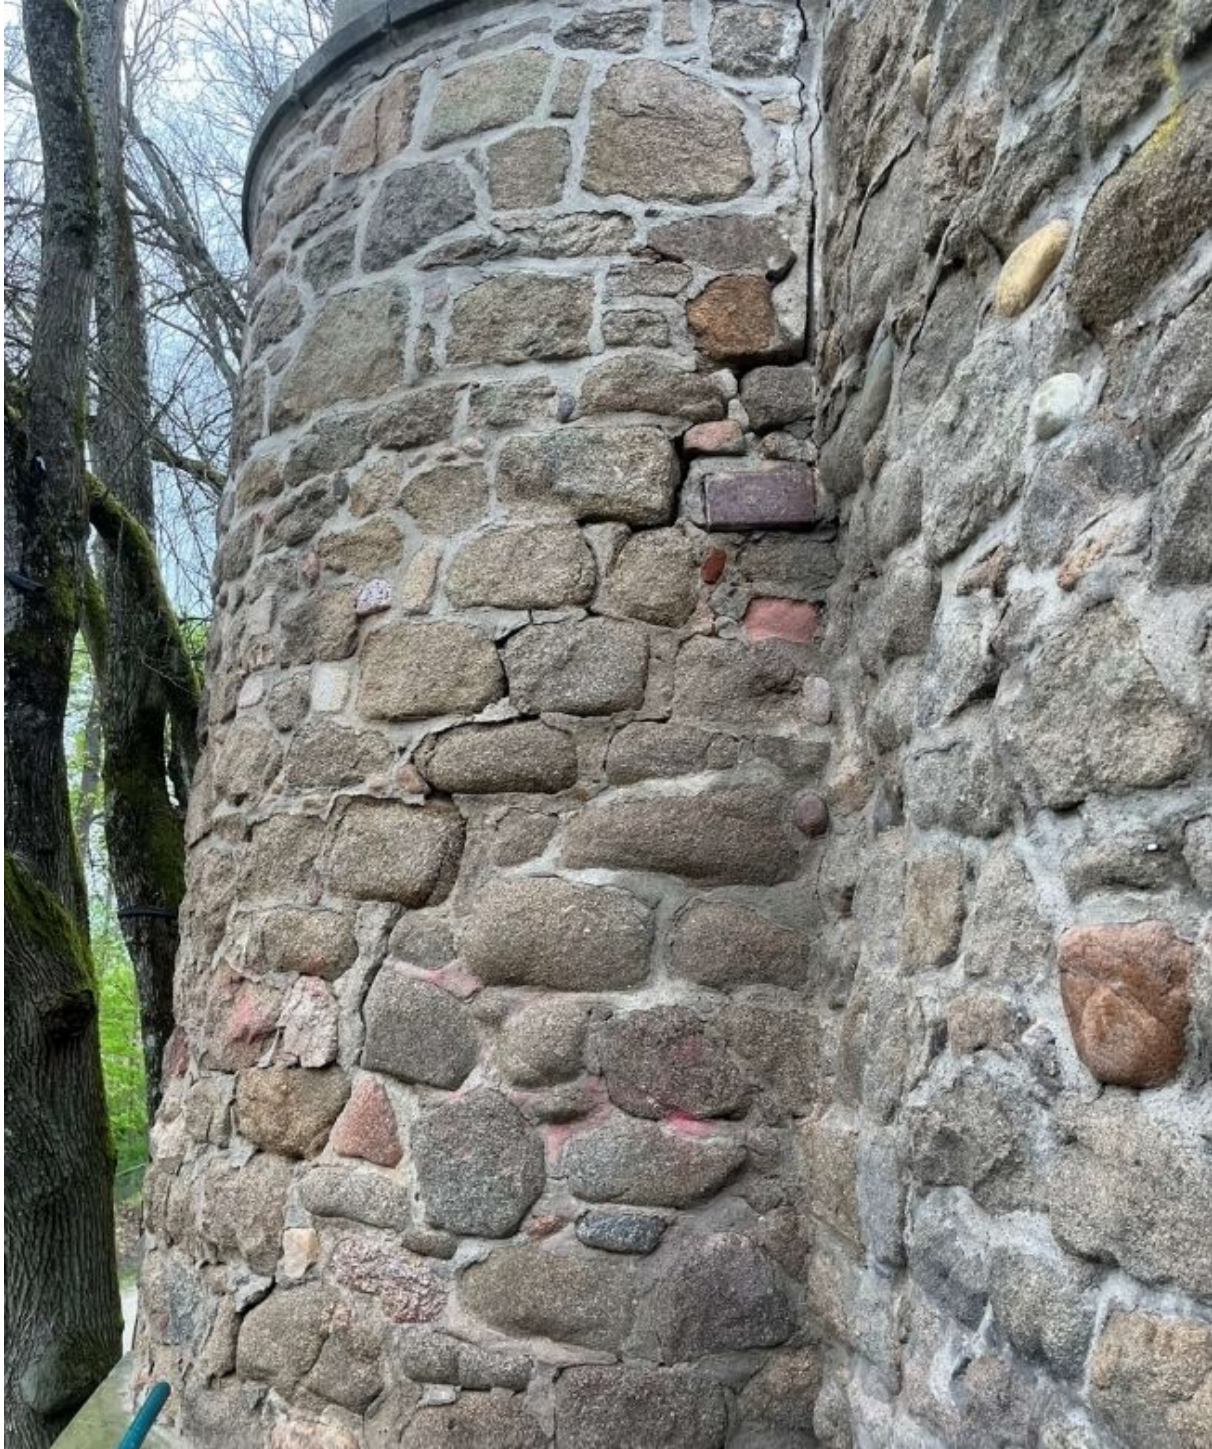
**Bild 1 – Riss in der Turmwand**

Auf dem Foto ist ein durchgehender, vertikal verlaufender Riss im äußeren Natursteinmauerwerk erkennbar, der sich von den unteren Mauerwerksbereichen bis in den oberen Wand- und Bodenplattenbereich fortsetzt.

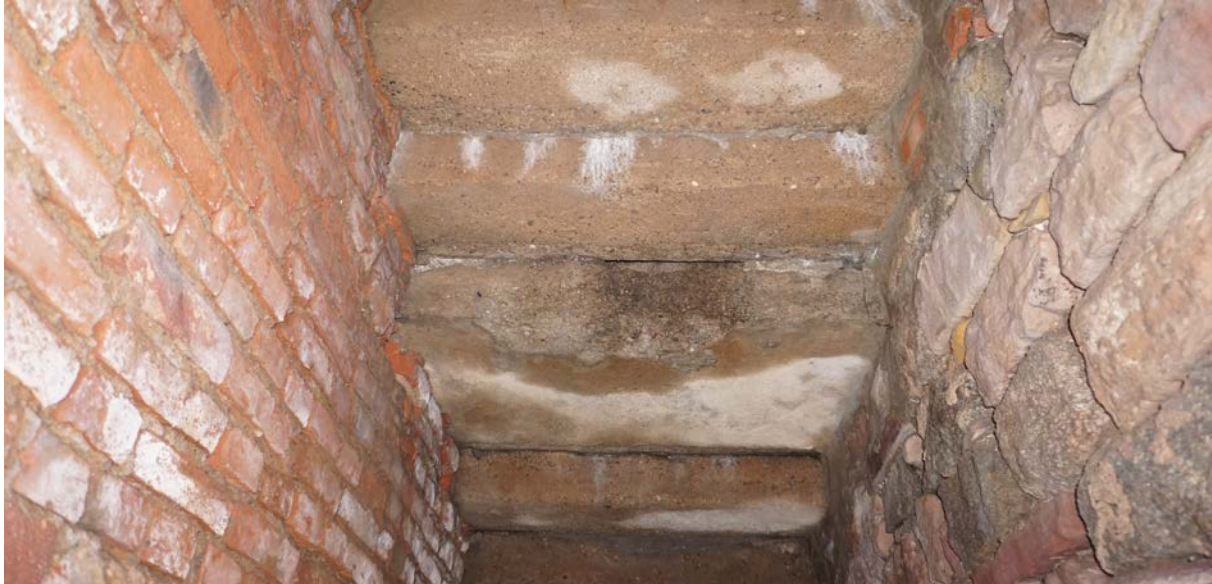
**Bild 2 – Bautzeitliche Treppenstufen von unten**

Das Foto zeigt die Unterseite einer bestehenden Treppenanlage mit angrenzendem Ziegel- und Natursteinmauerwerk. Sichtbar sind ausgeprägte Feuchte- und Salzschäden infolge einer über längere Zeit undichten Treppenkonstruktion.

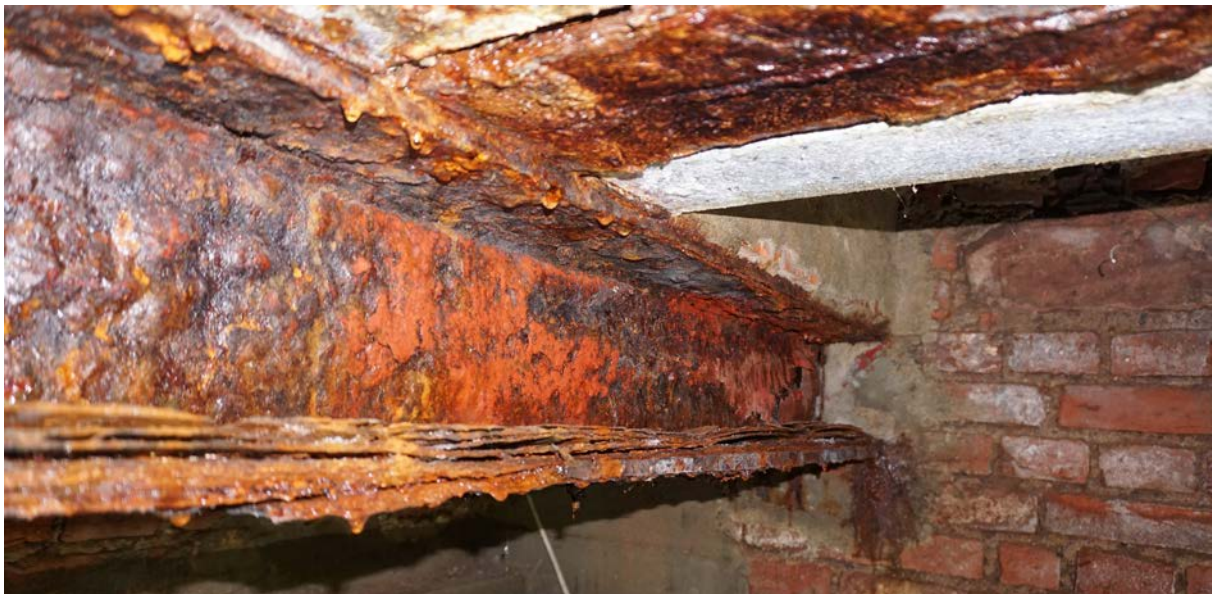
**Bild 3 – Korrosionsschäden an einem der tragendem Stahlträger**

Das Foto zeigt einen stark korrodierten Stahlträger der Kappendecke. Der Profiluntergurt weist ausgeprägte, blättrige Auffächerungen infolge langjähriger Feuchtigkeitseinwirkung auf.

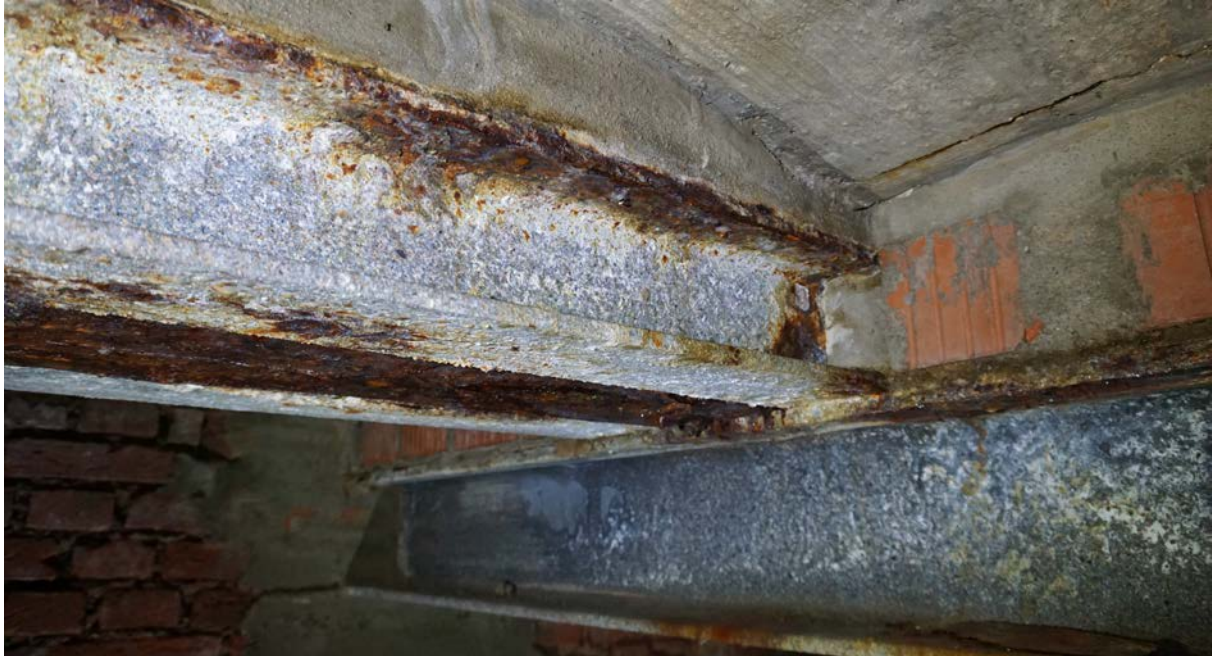
**Bild 4 – Korrosionsschäden an feuerverzinkten Stahlträgern der Kappendecke**

Das Foto zeigt Stahlträger mit ursprünglich feuerverzinktem Korrosionsschutz. Durch den konstruktionsbedingten direkten Kontakt mit salzbelastetem, durchfeuchtetem Mauerwerk hat sich die Verzinkung teilweise vollständig gelöst.

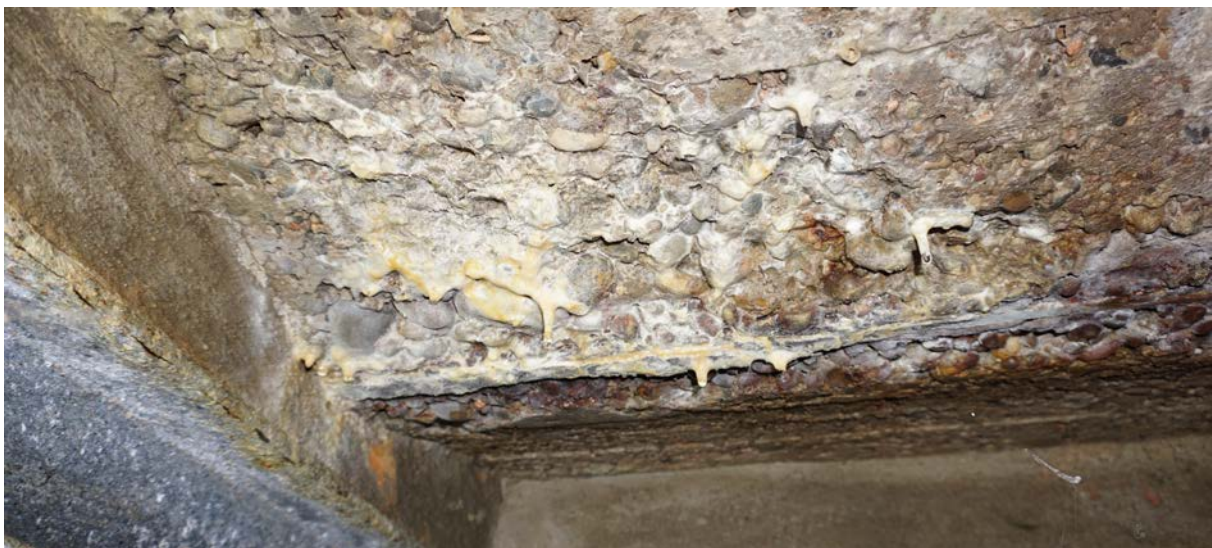
**Bild 5 – Schädigung der Kappendecke mit Kalkausblühungen**

Das Foto zeigt die Unterseite der Kappendecke mit ausgeprägten Feuchte- und Materialschäden. Sichtbar sind massive Kalkauslösungen an der Betonoberfläche infolge langjähriger Durchfeuchtung.
