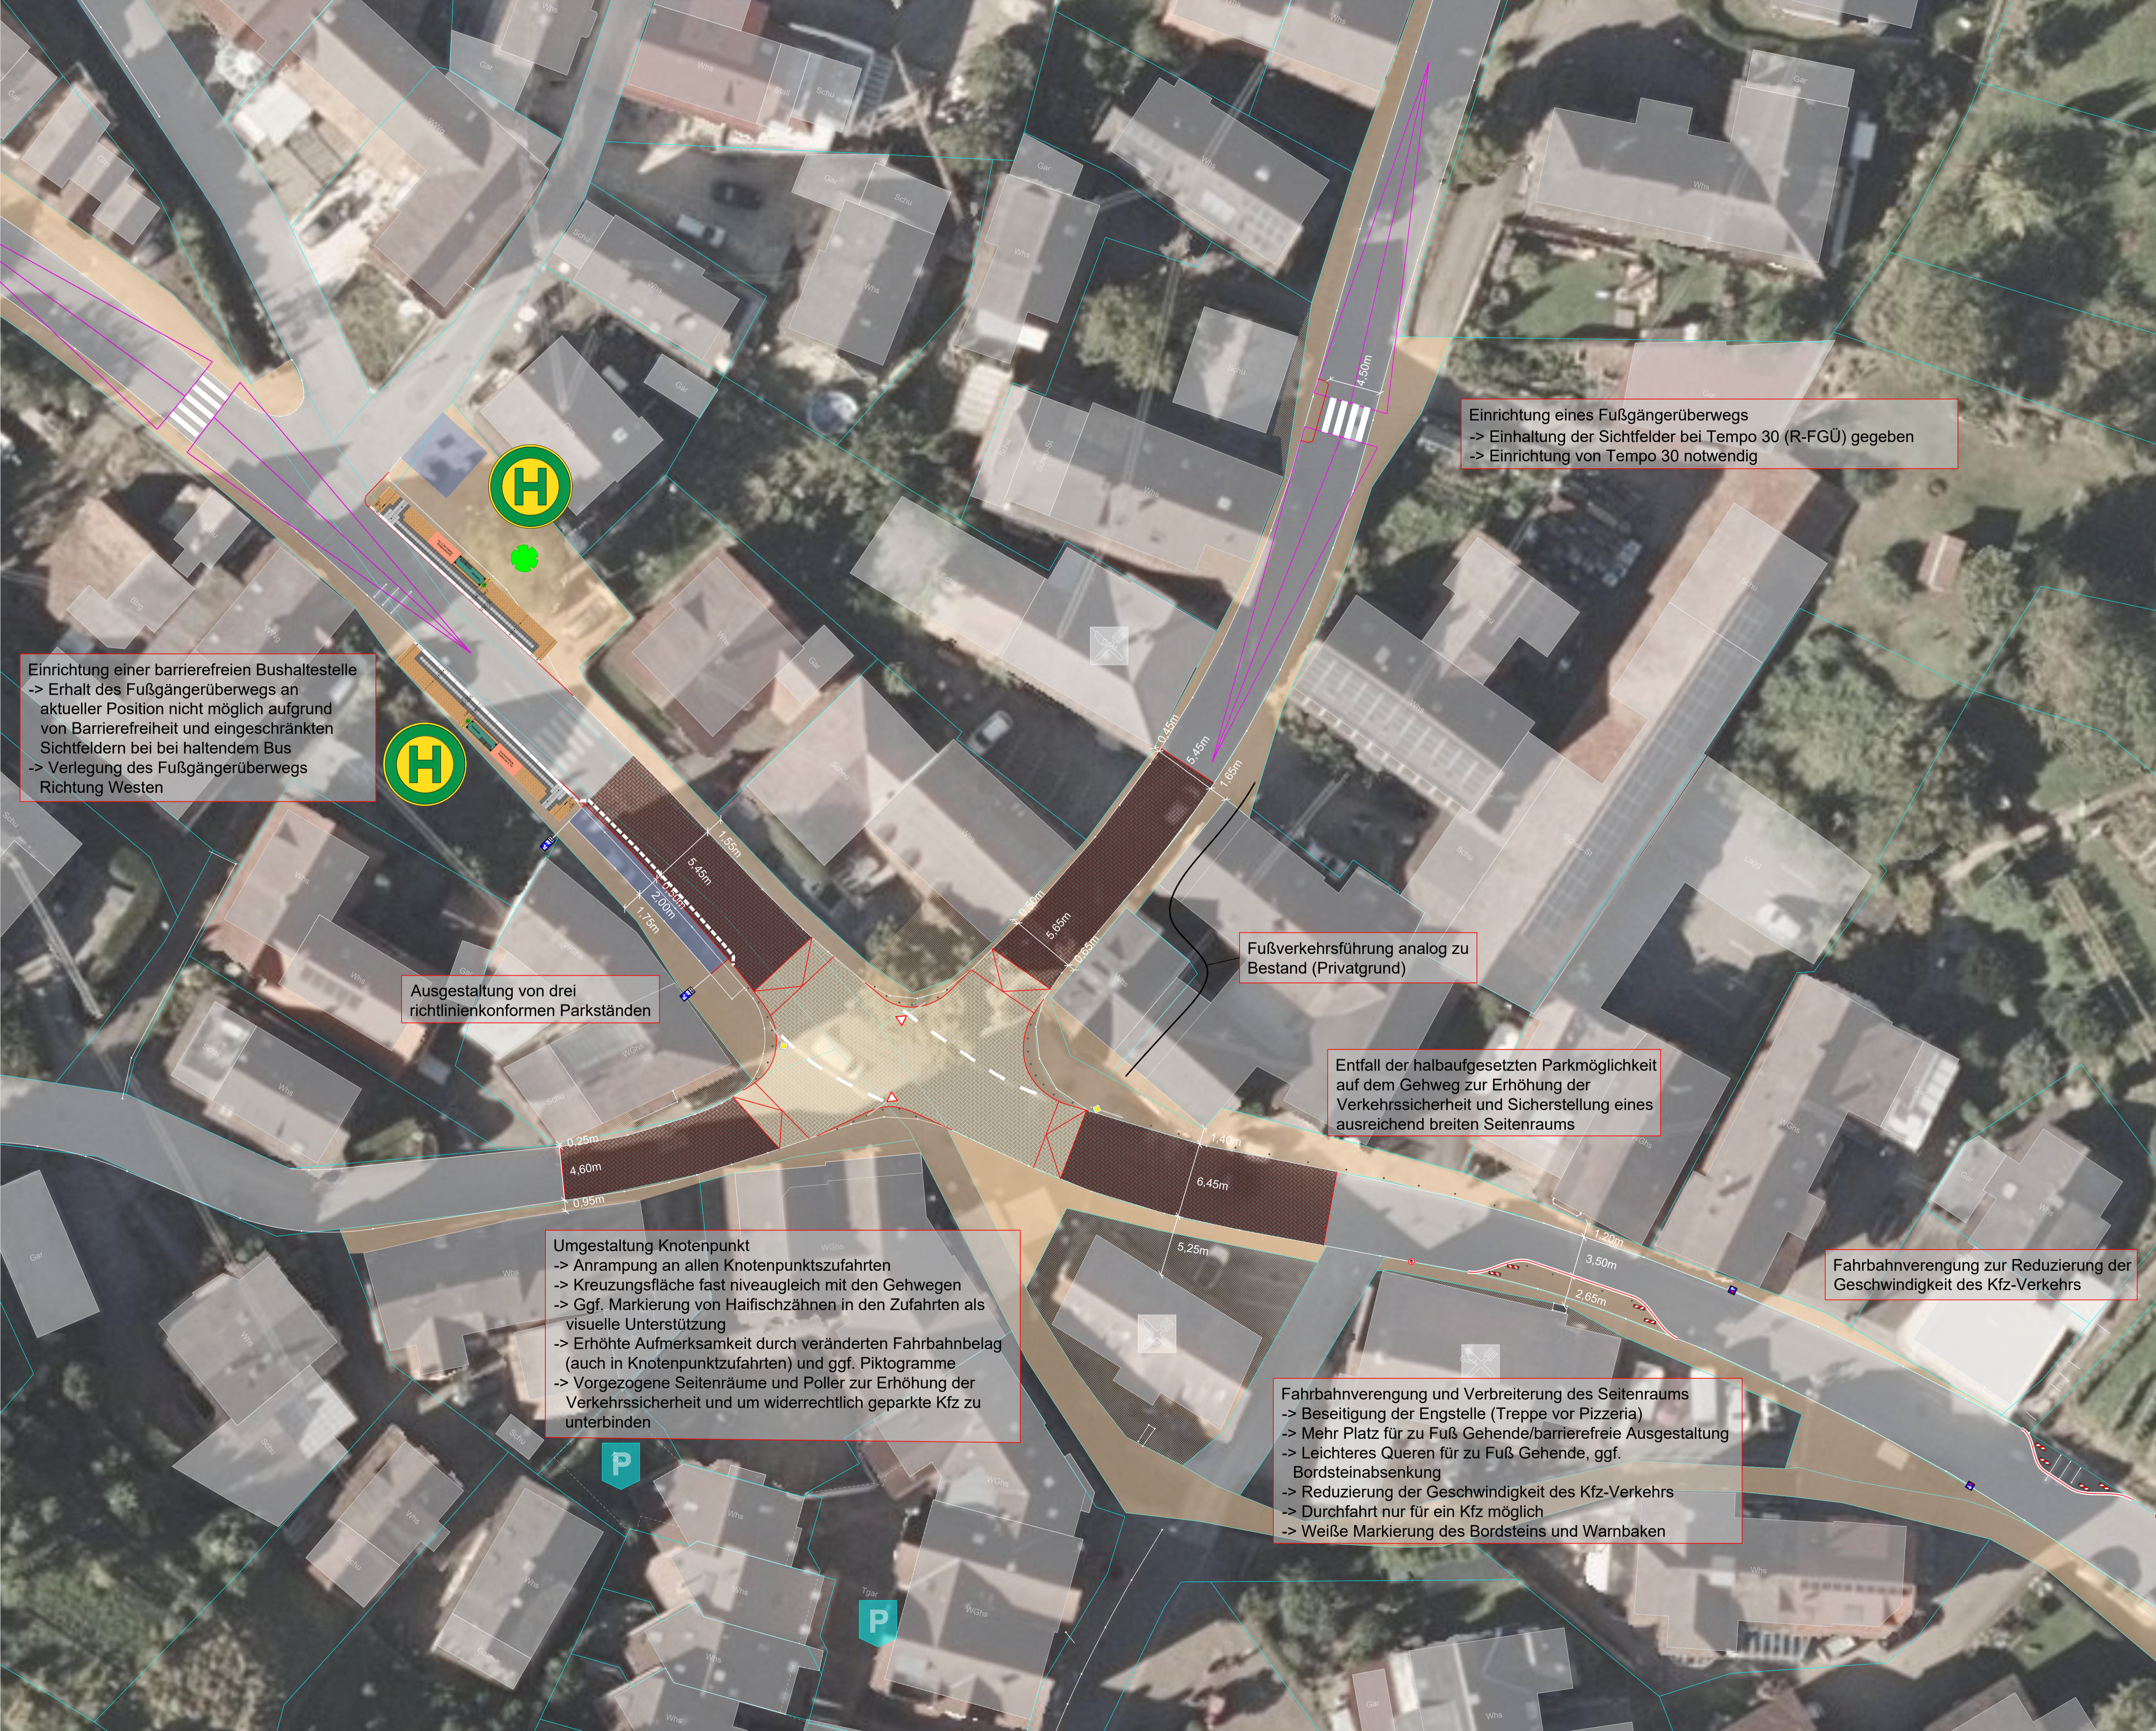
Einrichtung einer barrierefreien Bushaltestelle
 -> Erhalt des Fußgängerüberwegs an aktueller Position nicht möglich aufgrund von Barrierefreiheit und eingeschränkten Sichtfeldern bei haltendem Bus
 -> Verlegung des Fußgängerüberwegs Richtung Westen

Ausgestaltung von drei richtlinienkonformen Parkständen

Umgestaltung Knotenpunkt
 -> Anrampung an allen Knotenpunktzufahrten
 -> Kreuzungsfläche fast niveaugleich mit den Gehwegen
 -> Ggf. Markierung von Haifischzähnen in den Zufahrten als visuelle Unterstützung
 -> Erhöhte Aufmerksamkeit durch veränderten Fahrbahnbelag (auch in Knotenpunktzufahrten) und ggf. Piktogramme
 -> Vorgezogene Seitenräume und Poller zur Erhöhung der Verkehrssicherheit und um widerrechtlich geparkte Kfz zu unterbinden

Fußverkehrsführung analog zu Bestand (Privatgrund)

Entfall der halbaufgesetzten Parkmöglichkeit auf dem Gehweg zur Erhöhung der Verkehrssicherheit und Sicherstellung eines ausreichend breiten Seitenraums

Fahrbahnverengung und Verbreiterung des Seitenraums
 -> Beseitigung der Engstelle (Treppe vor Pizzeria)
 -> Mehr Platz für zu Fuß Gehende/barrierefreie Ausgestaltung
 -> Leichteres Queren für zu Fuß Gehende, ggf. Bordsteinabsenkung
 -> Reduzierung der Geschwindigkeit des Kfz-Verkehrs
 -> Durchfahrt nur für ein Kfz möglich
 -> Weiße Markierung des Bordsteins und Warnbaken

Einrichtung eines Fußgängerüberwegs
 -> Einhaltung der Sichtfelder bei Tempo 30 (R-FGÜ) gegeben
 -> Einrichtung von Tempo 30 notwendig

Fahrbahnverengung zur Reduzierung der Geschwindigkeit des Kfz-Verkehrs
