5 Hildastraße

Auftraggeberin Stadt Offenburg Abt. Grünflächen und Umweltschutz
 Verfasser Helleckes Landschaftsarchitektur
 Stand 15. Januar 2018

5 Hildastraße Nord: Schillerplatz bis Turnhallestraße

Projekt
Strategiepapier Stadtgrün

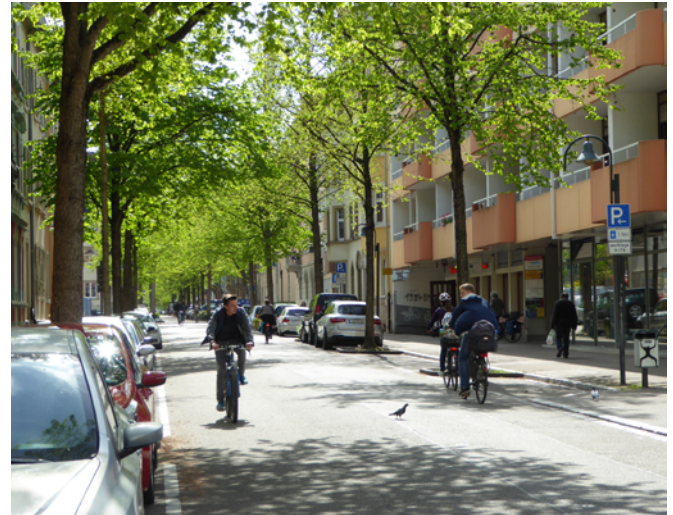
Typisches Foto, Gesamteindruck (Foto 6.4.2017)

Die Hildastraße wird von geschlossener Blockrandbebauung ohne Vorgärten gesäumt. Der nördliche Teil ist als 30 km/h-Zone ausgewiesen, südlich der Turnhallestraße bis zur Weingartenstraße befindet sich ein verkehrsberuhigter Bereich mit Sitzbänken. Eine Allee aus Baumhaseln verleiht dem Straßenraum grünen Charakter.

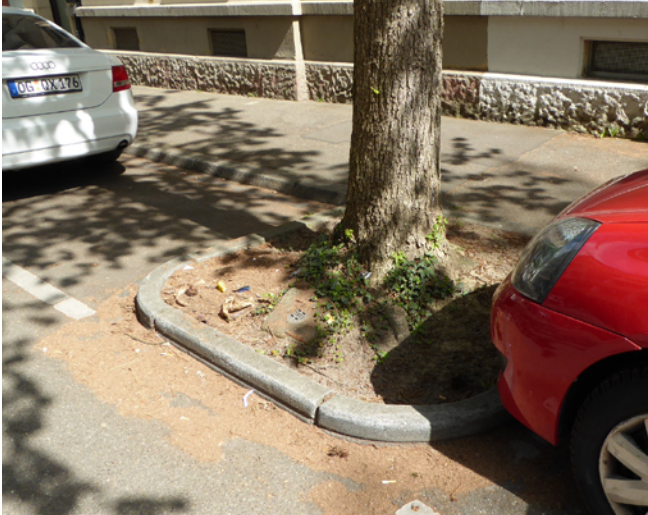
1

- Hildastraße Nord: Mehr als die Hälfte der Baumscheibenbepflanzung ist in schlechtem Zustand (9 schlecht / 3 mittel / 3 gut).
- Hildastraße Mitte: passabler Zustand der Unterpflanzung im Bereich Turnhallestraße bis Augustaplatz (9 schlecht / 6 mittel / 13 gut)
- Hildastraße Süd: mittlerer Zustand der Unterpflanzung im Bereich Augustaplatz bis Weingartenstraße (6 schlecht / 9 mittel / 8 gut)

Abb. 1: In einzelnen Baumscheiben ist die Unterpflanzung komplett ausgefallen.
Abb. 2: Innerstädtischer Extremstandort
Abb. 3: Attraktives Straßenbild durch Baumhaseln und begrünte Baumscheiben
(Fotos 6.4.2017)

Straßenraumbestimmendes Element Baumhaselallee beibehalten. Auf die sinnvolle und attraktive Möblierung des Straßenraums besonderen Wert legen. Die Unterpflanzung von Bäumen dort wo möglich erhalten. Bei mäßigem bis schlechtem Zustand der Unterpflanzung empfiehlt sich alternativ eine wasserdurchlässige Andeckung der Baumscheibe (Brechsand, Epoxidharz).

- einheitliches Erscheinungsbild der Baumscheiben anstreben
- defekte Fahrradständer oder andere Ausstattungselemente abbauen
- im nördlichen Abschnitt eventuell Unterpflanzungen aufgeben und Wiesenansaat testen (als Versuch, offener Boden nötig)

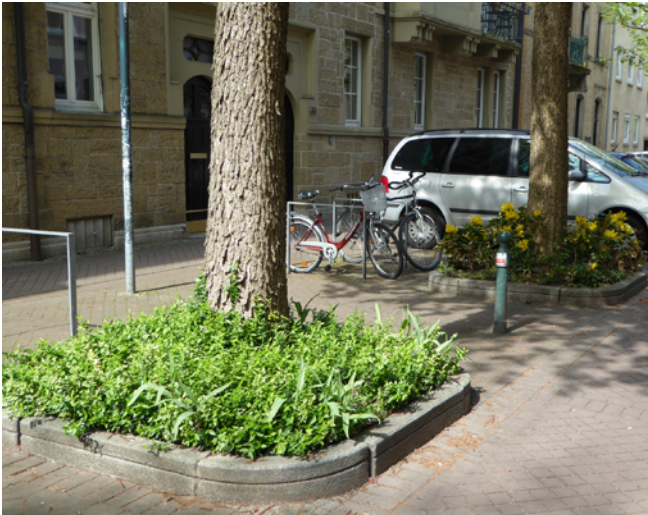
1

Abb. 1: Unterschiedliche Bepflanzung der Baumscheiben mit Immergrün, Tulpen, im Hintergrund Mahonien. Die neuen Fahrradbügel sind unauffällig und solide. Sie bieten eine neue Funktionalität im verkehrsberuhigten Straßenraum.

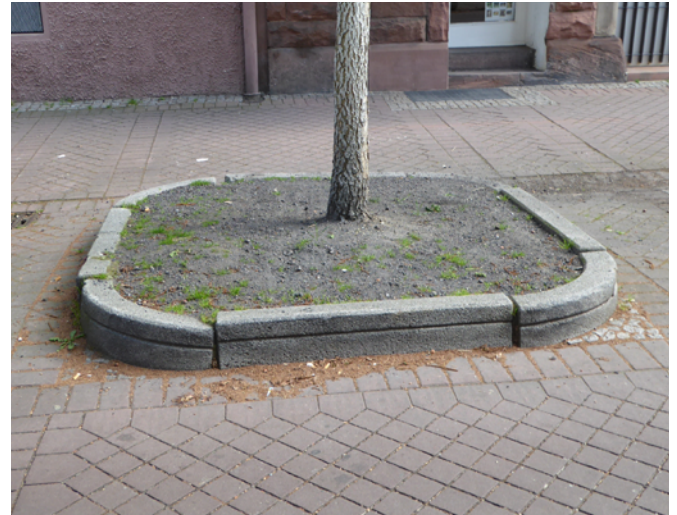
2

Abb. 2: Die Baumscheibe eines jungen Baums ohne Unterpflanzung.

- Unterpflanzung bei Baumneupflanzungen einbringen
- eventuell Staudenmischpflanzungen einbringen
- Wassersäcke zur Bewässerung testen

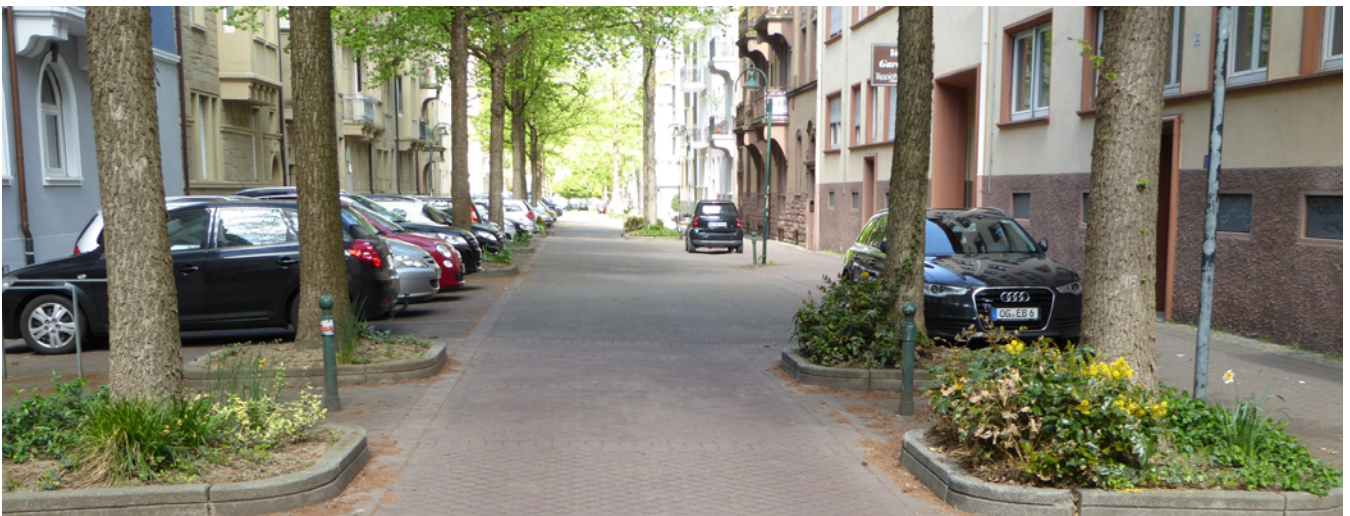
3

Abb. 3: Baumscheiben mit unterschiedlicher eher lückiger Bepflanzung: Mahonien, Narzissen, Kriechspindel. Pflanzen unter älteren eingewachsenen Bäumen zu ergänzen oder neu zu etablieren ist problematisch.

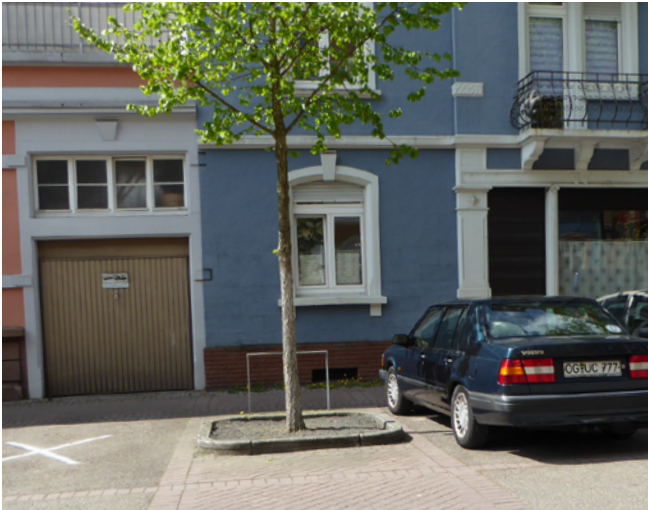
1

Abb. 1: Junger Baum ohne Unterpflanzung

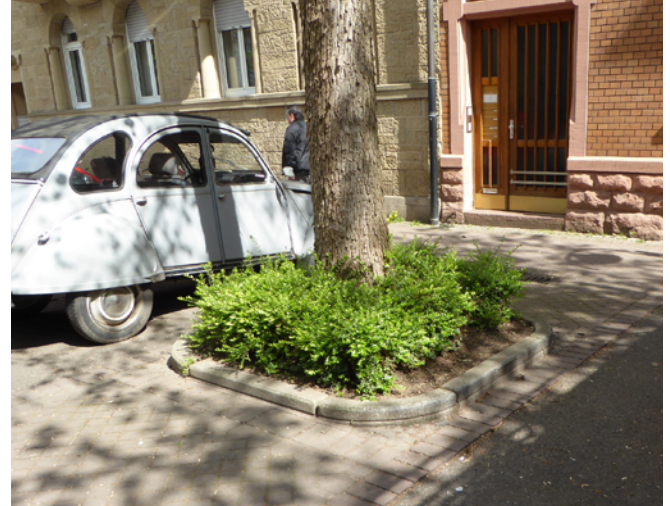
2

Abb. 2: Eingewachsene Baumscheibe mit immergrüner Heckenkirsche

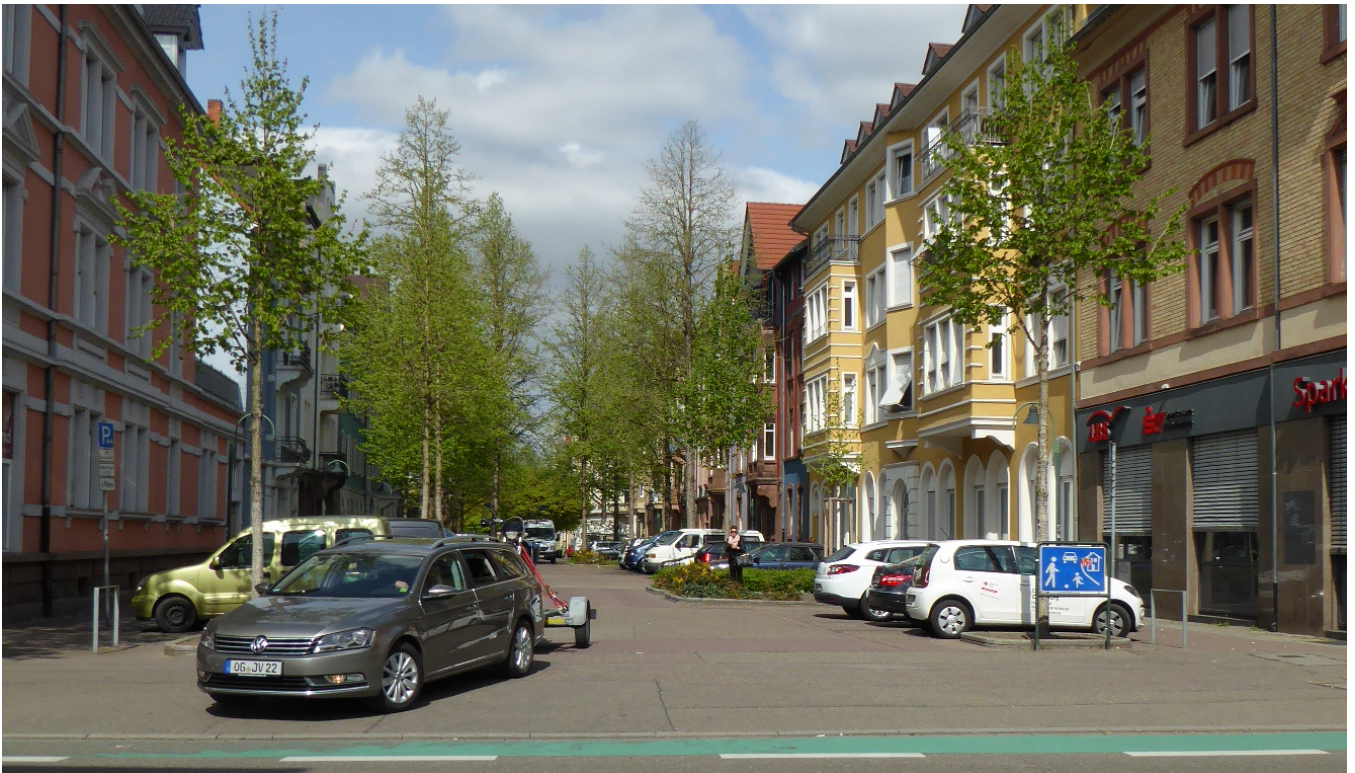
3

Abb. 3: Blick von der Weingartenstraße nach Norden in die begrünte Hildastraße

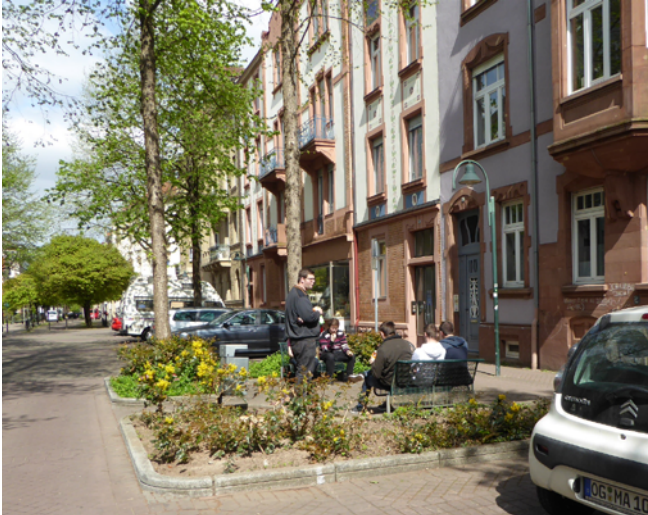
1

Abb. 1: Bei schönem Wetter sind die Sitznischen bspw. für die Mittagspause beliebt.

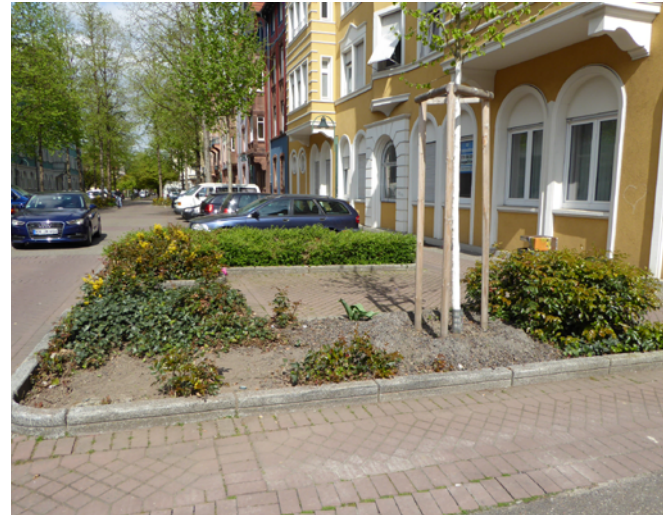
2

Abb. 2: Die Unterpflanzung bei neu gepflanzten Bäumen ist häufig lückig.

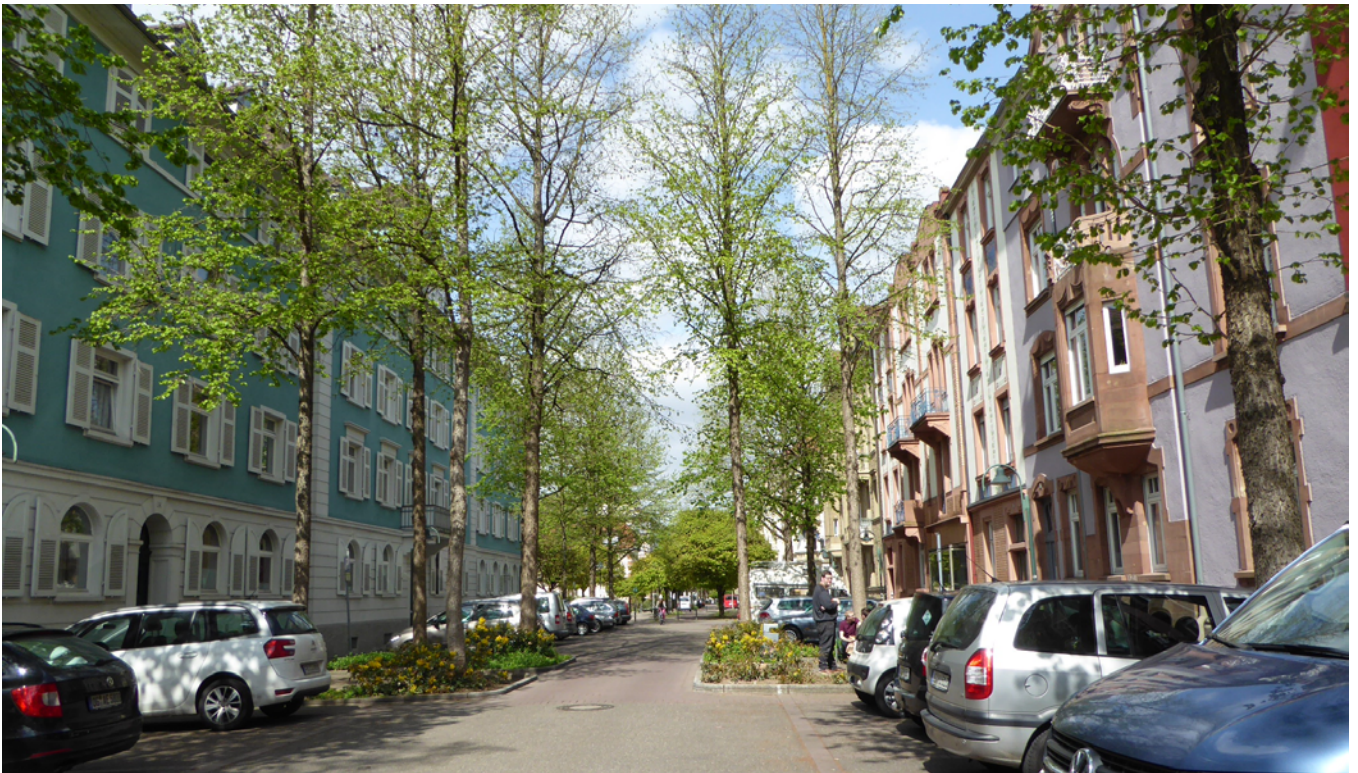
3

Abb. 3: Begrünte Sitznischen zwischen Weingartenstraße und Augustaplatz schaffen Aufenthaltsqualität.

- durchgängige Baumreihen erhalten
- Sitznischen durch Bepflanzung einfassen

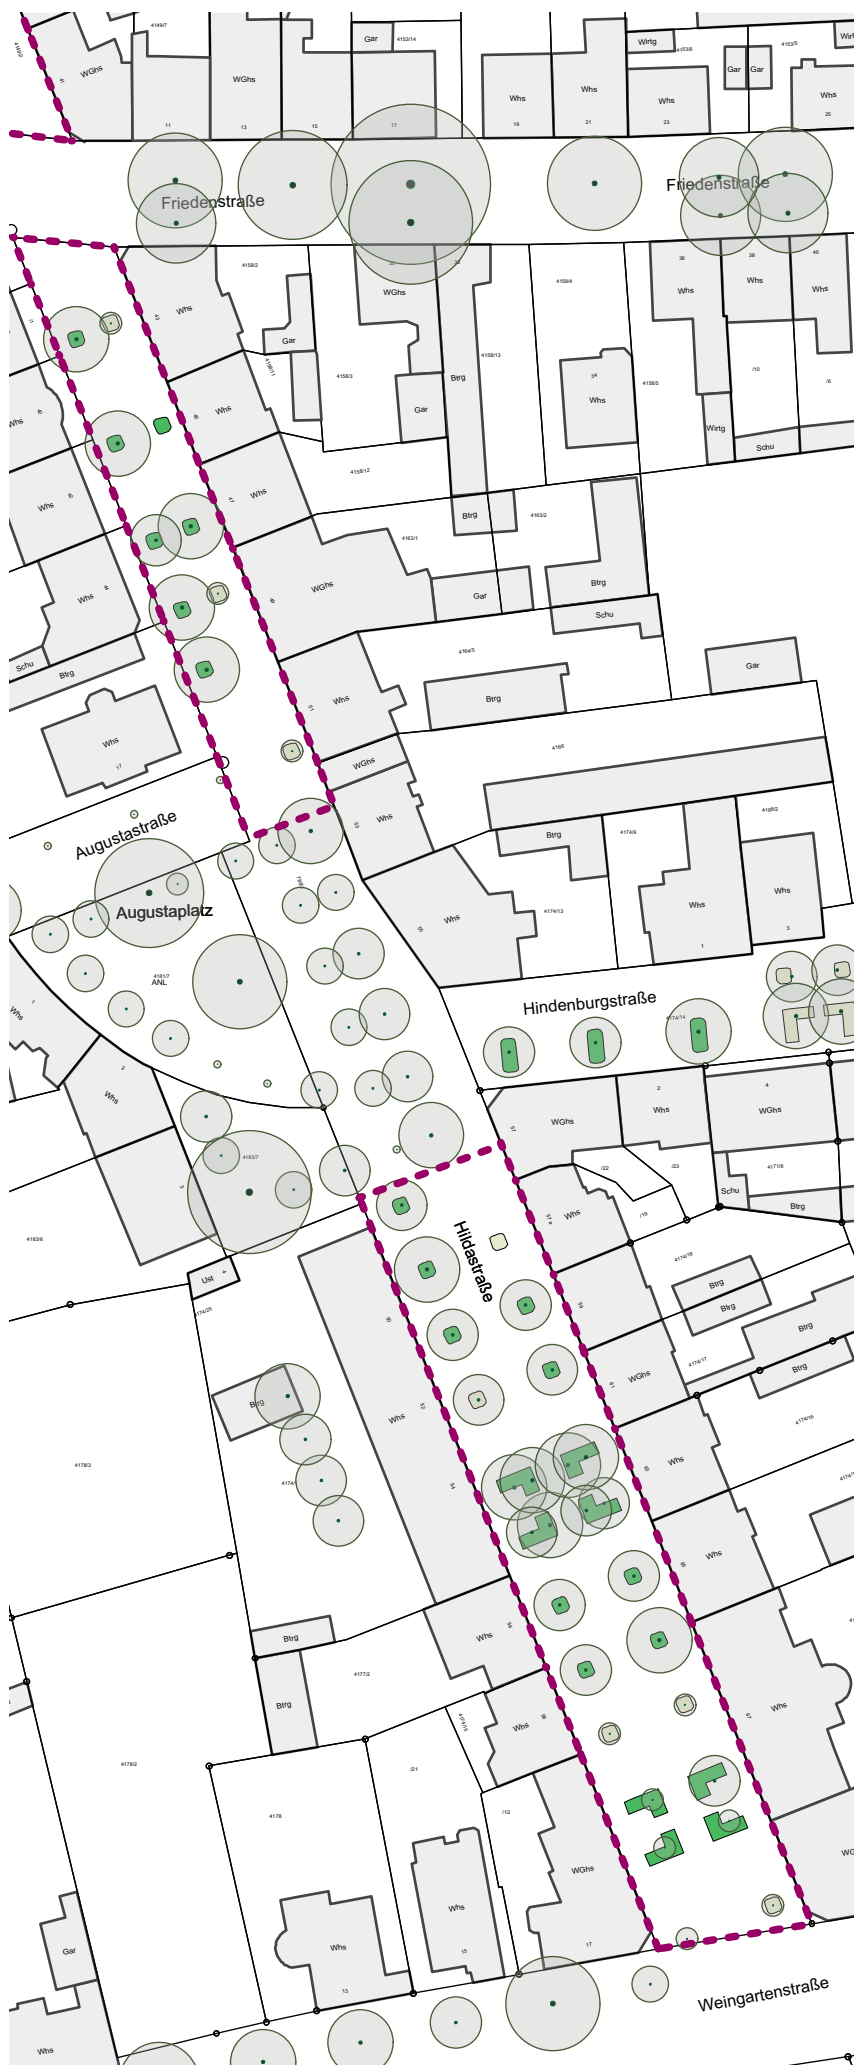
Planinhalt
Bestand
Hildastraße Süd

- Strauchpflanzung < 1m, 221,69 qm
- vegetationslose Fläche, 171,36 qm
- untersuchte Fläche

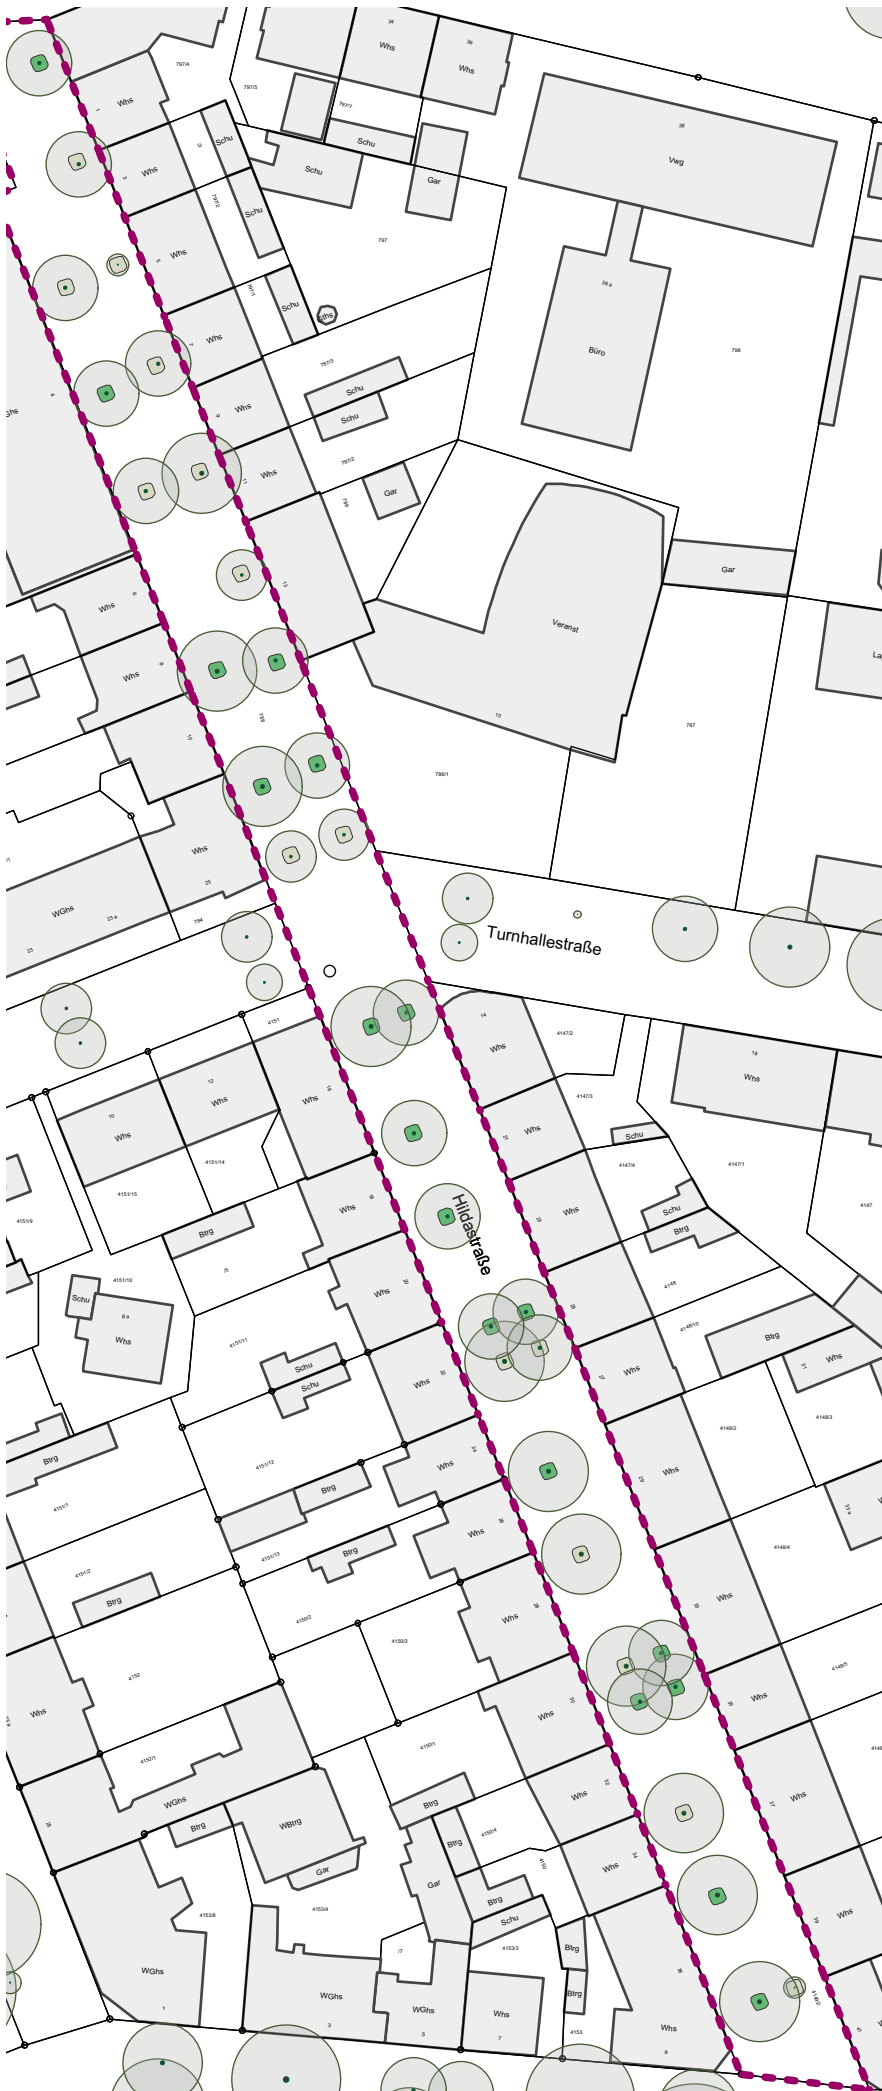
Planinhalt
Bestand
Hildastraße Nord

- Strauchpflanzung < 1m, 221,69 qm
- vegetationslose Fläche, 171,36 qm
- untersuchte Fläche
